# TECHNICKÝ PRŮKAZ NEMOVITOSTI

Typ	RD

Výstavba	pravděpodobně 20. léta 20. století	
Poslední rekonstrukce	Bez zásadní rekonstrukce	
Adresa	VZOROVÝ OBJEKT	
	VZOROVÝ OBJEKTU	
Číslo průkazu	2021-0000000-VP	
Datum vydání	03.12.2021

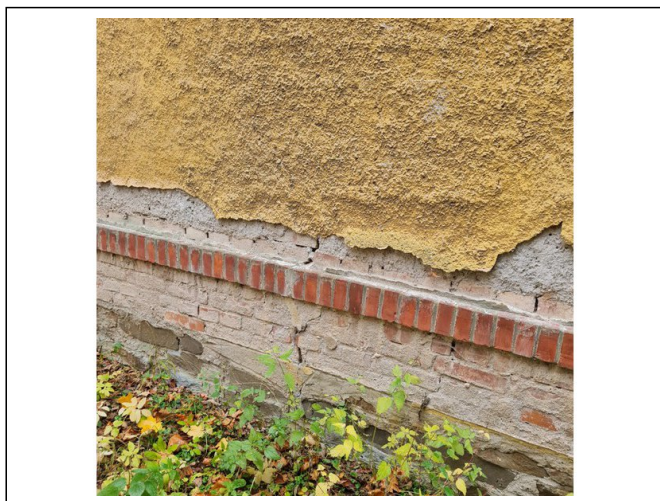
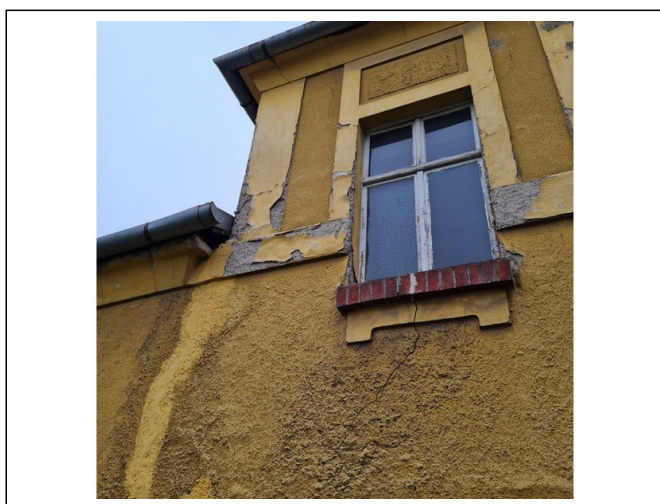
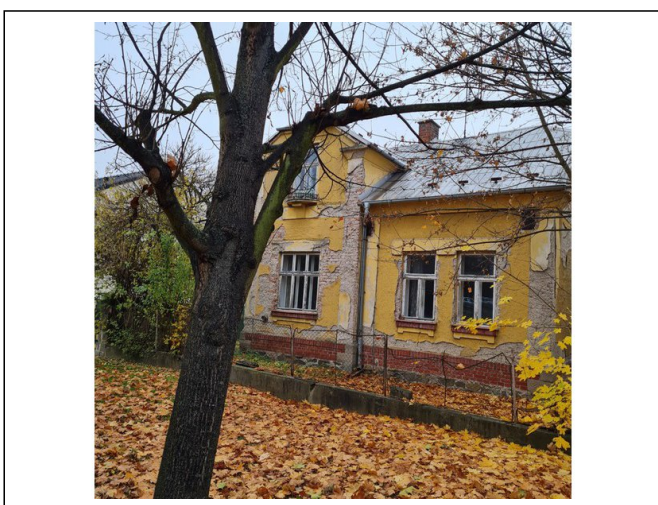
Popis: Trhliny v konstrukcích domu od promrzání zeminy pod základy	Hodnota:

- Přesnou hloubku založené nebylo možné vizuální prohlídkou ověřit. S ohledem na stáří objektu lze předpokládat, že založení objektu nebude provedeno v hloubce větší 800 mm (mimo podsklepenou část).
- U objektu byly zjištěny významné trhliny v obvodovém zdivu, které mohou být částečně způsobeny nedostatečnou hloubkou základových konstrukcí, kdy dochází k opakovanému pohybu základových konstrukcí vlivem promrzání.

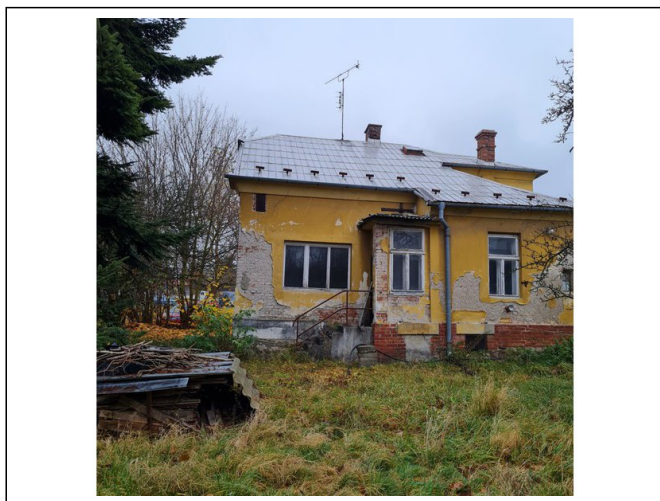
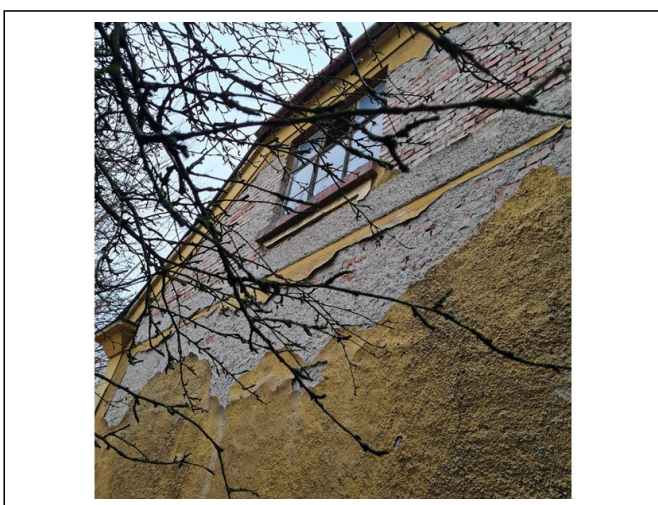
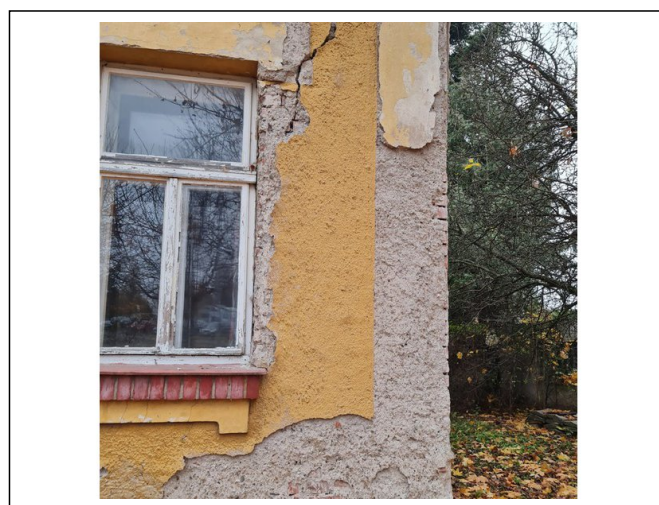
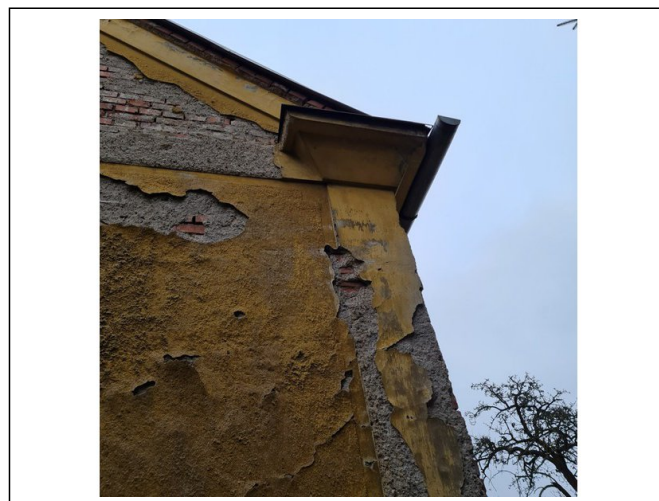
Popis: Trhliny v konstrukcích domu od vysychání nebo smáčení hornin	Hodnota:

- U obvodového zdiva bylo zjištěno značné množství trhlin, které svým charakterem napovídají, že dochází k opakovanému pohybu základových konstrukcí vlivem opakovaného smáčení a vysychání základových konstrukcí.
- Voda ze střechy lokálně likvidována u paty objektu.

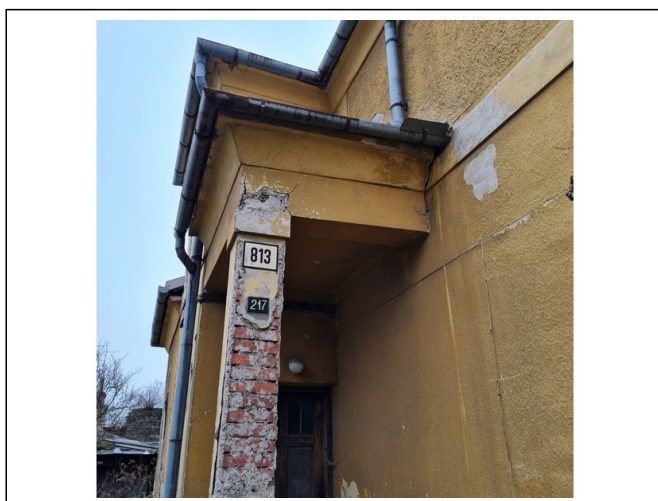
Foto 01

Popis: Trhliny stěn domu od koncentrace napětí	Hodnota:

- V místě uložení překladu u cihelného sloupu nad vstupem do objektu dochází k významné koncentraci napětí a následné deformaci navazujících konstrukcí.
- Trhliny v místě uložení sloupů, trámků nebo nosníků na zdivo.
- Odlupování materiálu stěny příp. omítky v místě uložení stropnic, průvlaků.

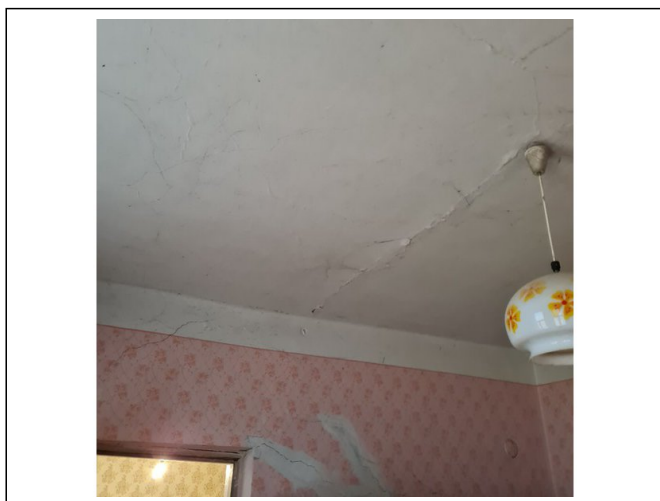
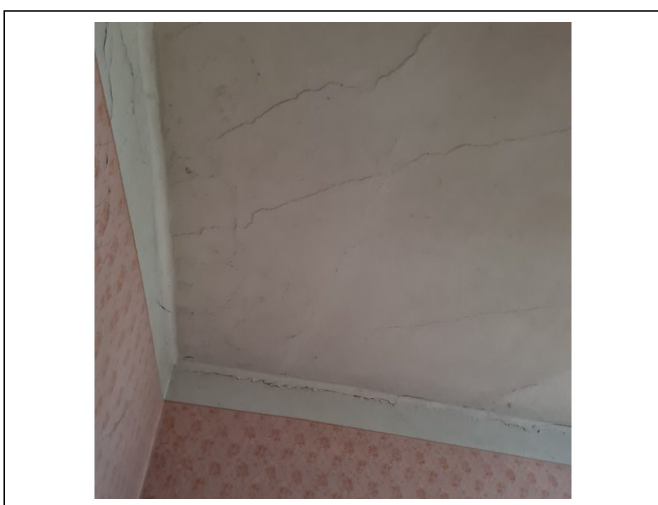
- U objektu je proveden dřevěný trámový strop. Na spodním líci stropní konstrukce jsou patrné významné trhliny, které mohou být způsobeny pravděpodobně průhybem nosné konstrukce střech. Tento průhyb může být způsoben lokální degradací dřevěných stropních trámů.
- Praskání až opadávání omítky stropu nebo podhledu.
- Nerovnost podlahy (kulička nebo lahev se po položení začne odvalovat, nakloněná skříň apod.).
- Citelné kmitání stropu (např. po výskoku osoby).

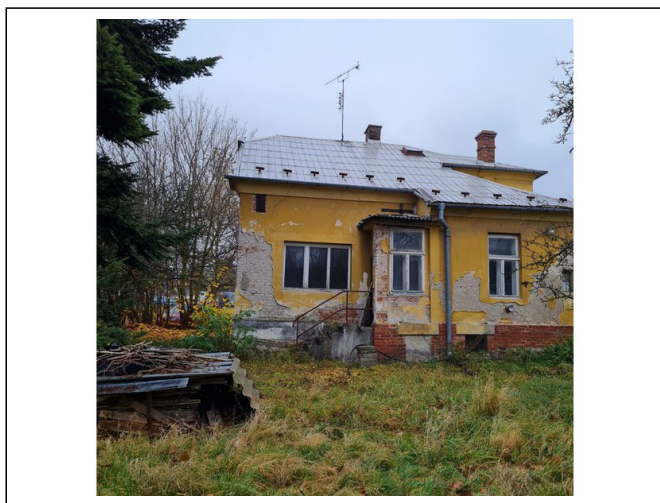
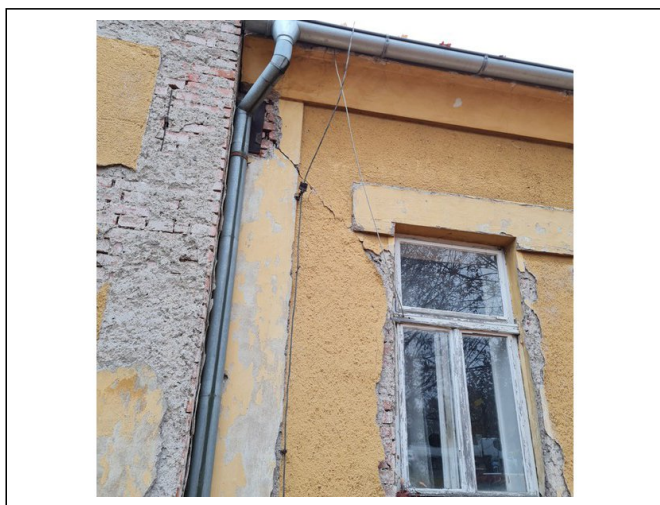
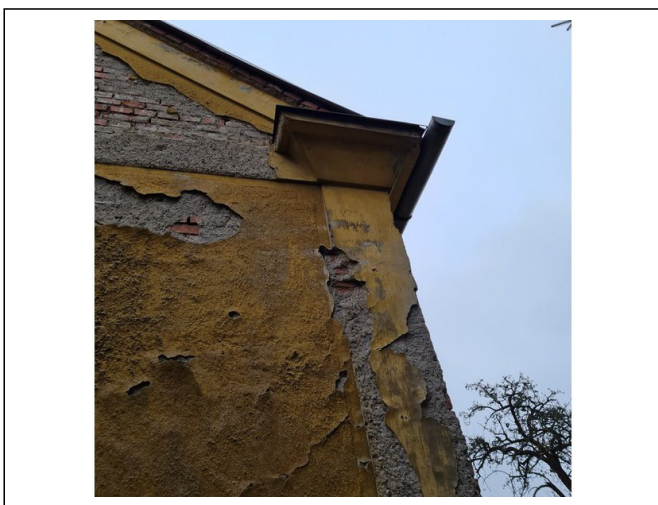
Popis: Trhliny ve stěnách vlivem nedostatečného vodorovného ztužení	Hodnota:

- Krov vyvozuje vodorovné síly do netuhých stropů (dřevěné trámové), pozednice není kotvena táhly do stropu.
- Chybějící ztužující věnce stěn objektu. Ze strany exteriéru byly viditelné původní ocelová táhla.
- V oblasti pozednice byly zjištěny významné trhliny, které poukazují na deformace navazujících konstrukcí, které jsou způsobeny působením vodorovných sil korvu.

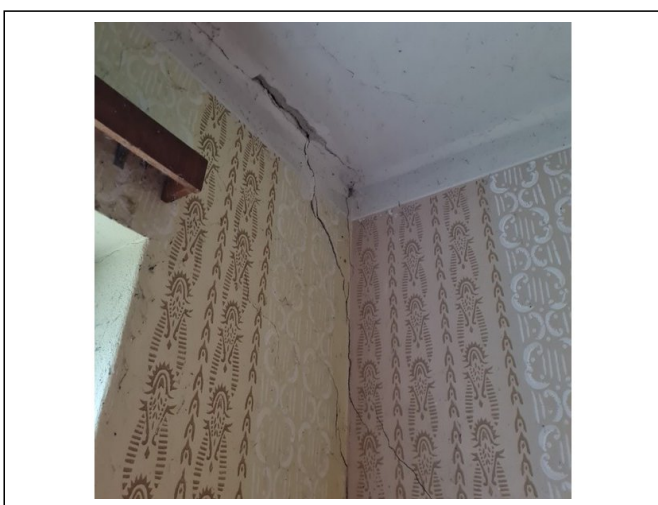
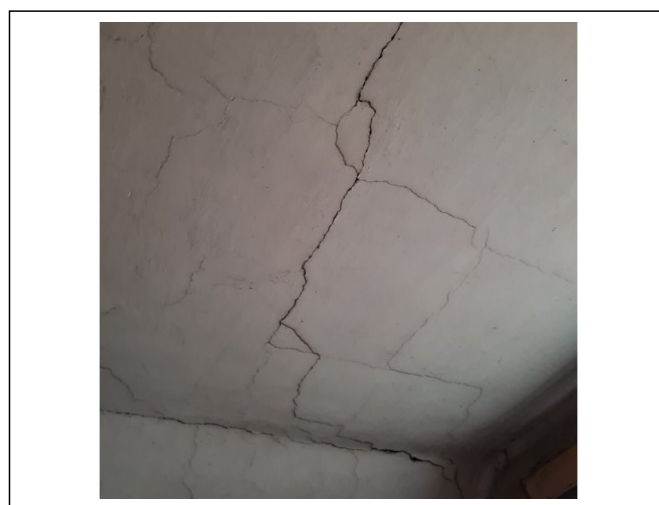
Popis: Trhliny ve stěnách od nedostatečného zakotvení pozednic	Hodnota:

- Krov domu kde pozednice není dostatečně kotvena táhly do stropu. S ohledem na kombinaci dřevěného trámového stropu a nedostatečného vodorovného ztužení s nedostatečného kotvení pozednic dochází k významným deformacím navazujících konstrukcí stěn nadezdívek.

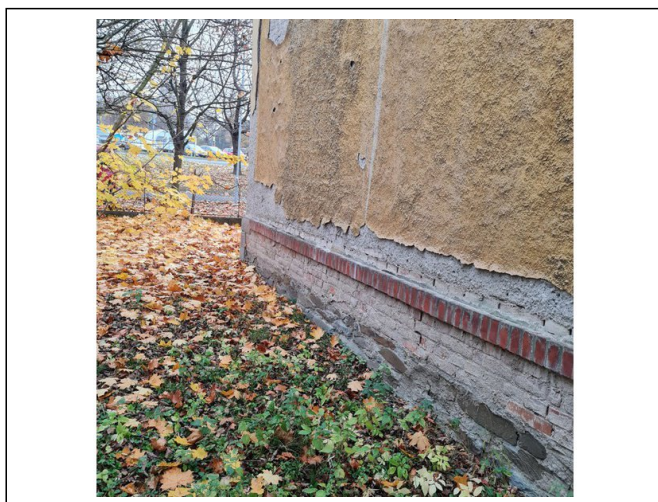
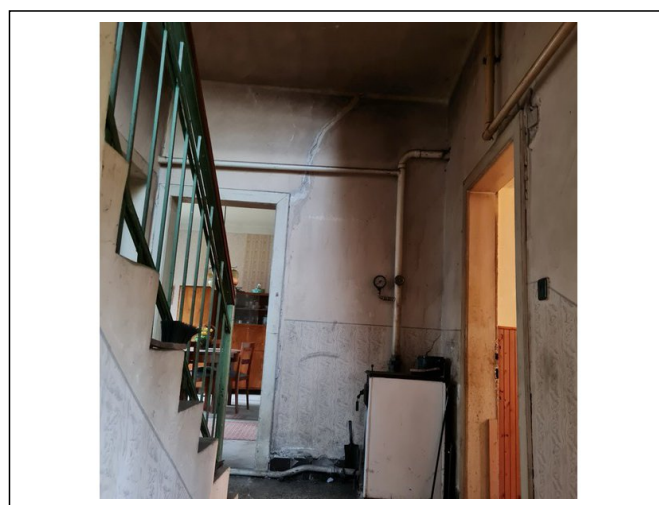
- Srážková voda (i ze střech) likvidována vsakem na pozemku u domu na málo propustných horninách, týká se i sousedních domů.
- Vlhnutí spodních partií obvodových stěn ve styku s terénem nebo pod terénem.
- Degradace nášlapných vrstev podlah od vlhkosti (boulení, napadení dřevokazem).
- Degradace povrchových úprav spodních partií obvodových stěn ve styku s terénem (tzv. soklů).
- Vzlínání vody do svislých konstrukcí v podlaží pod úrovní terénu.

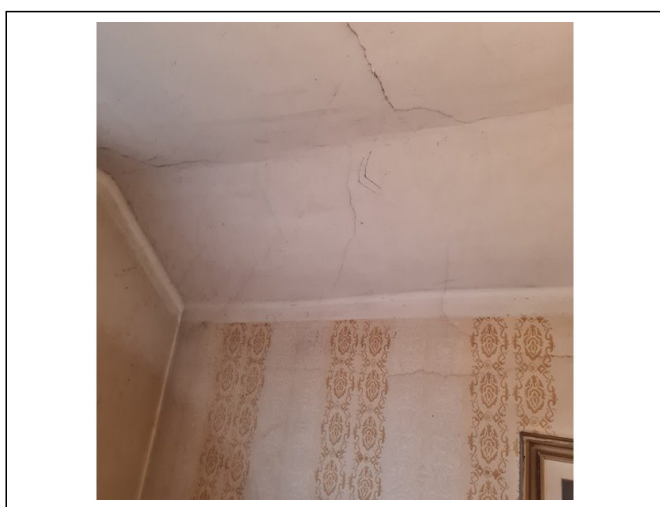
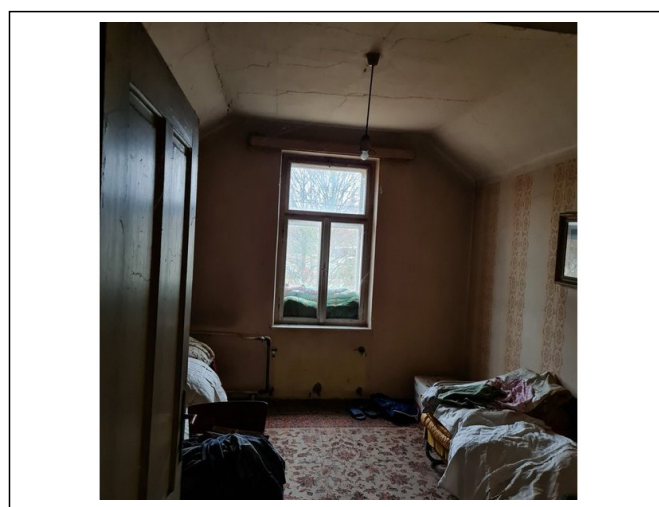
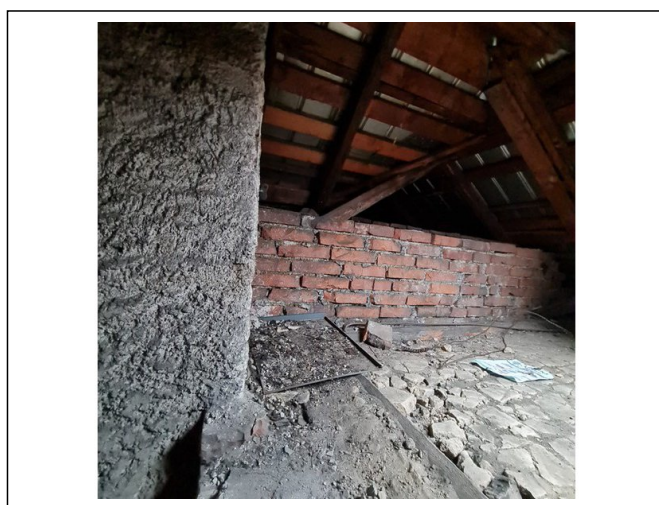
- Pod plechovou krytinou není provedena doplňková hydroizolační vrstva.
- S ohledem na plechovou krytinu může docházet k pravidelnému vzniku kondenzátu

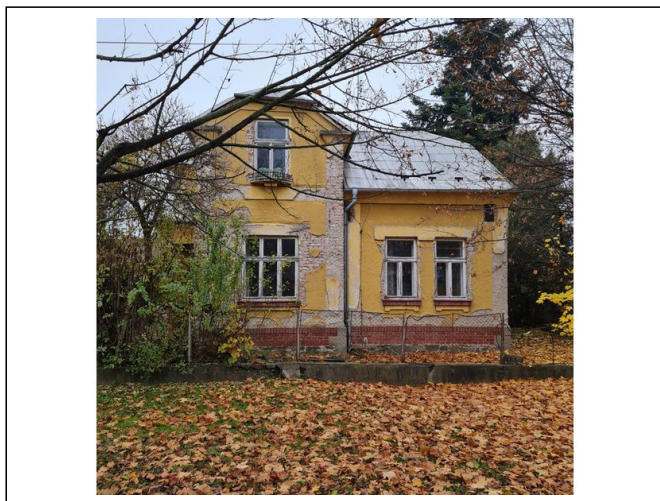
Foto 01

<p>Popis: Tvorba ledových valů na skládané krytině se zatékáním při sněhové pokrývce</p>	<p>Hodnota:

- Pod střechou nebo její částí je půda oddělená od vytápěných místností pod sebou lehkým stropem (není z betonu, cihel nebo panelů) a střecha je nedostatečně větraná (chybí větrací otvory nebo jsou menší než 1/300 půdorysné plochy větraného prostoru).

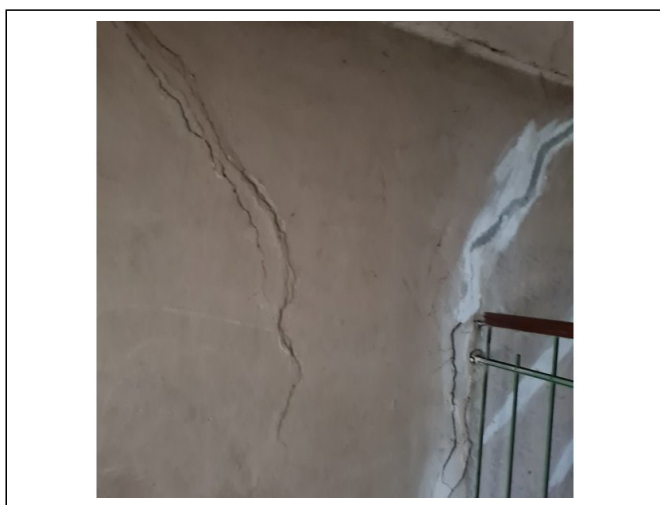
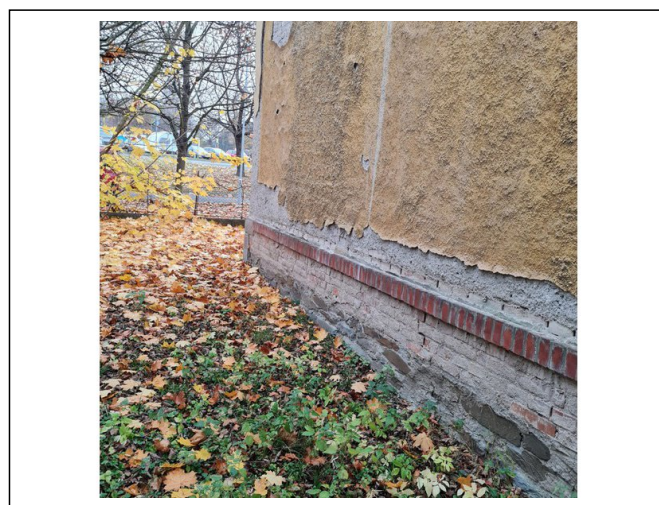
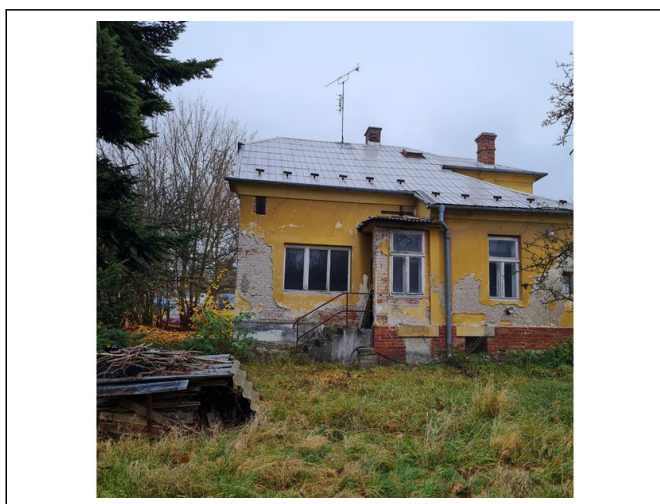
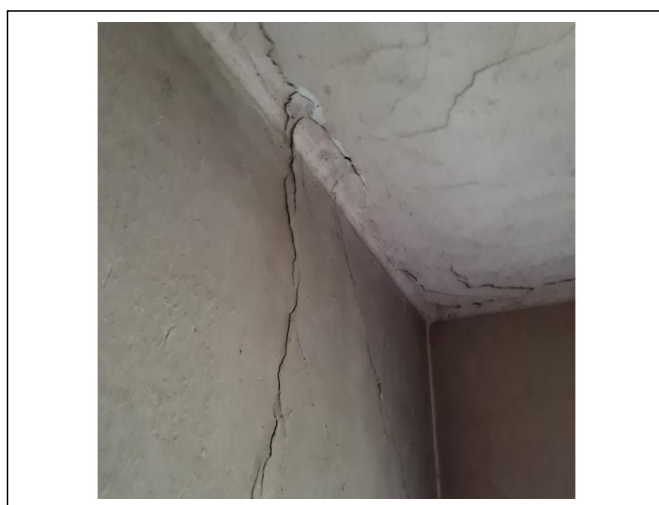
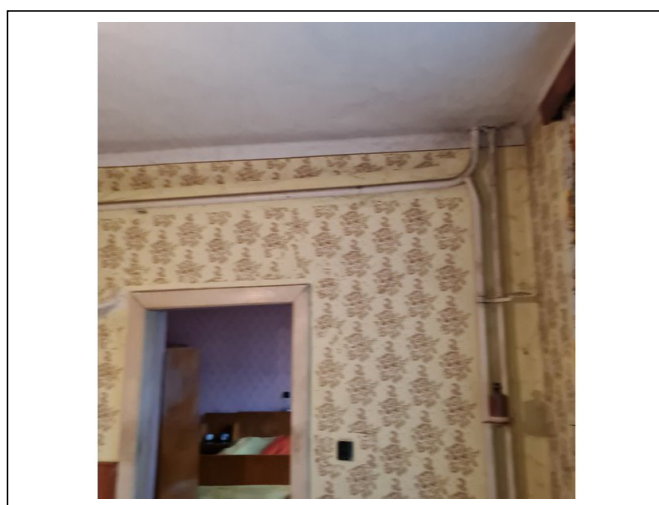
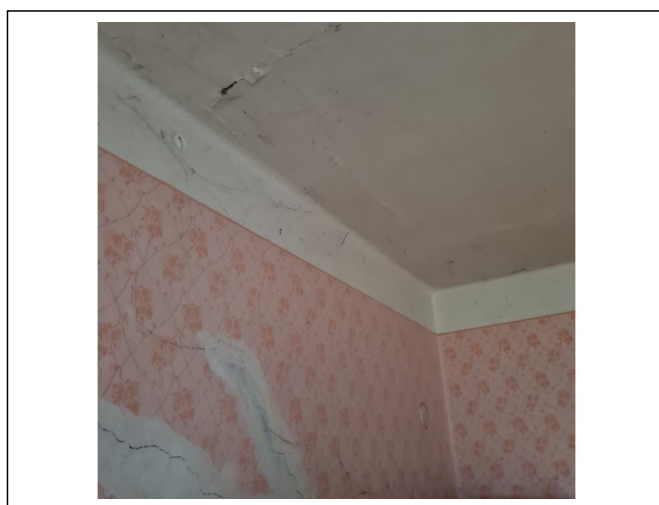
Popis: Systematické mechanické poškození povrchových úprav na stěnách	Hodnota:

- Významné poškození vnějších omítek z důvodu dlouhodobého působení vlhkosti.
- Významné poškození vnitřních omítek z důvodu dlouhodobého působení vlhkosti a mechanického poškození.

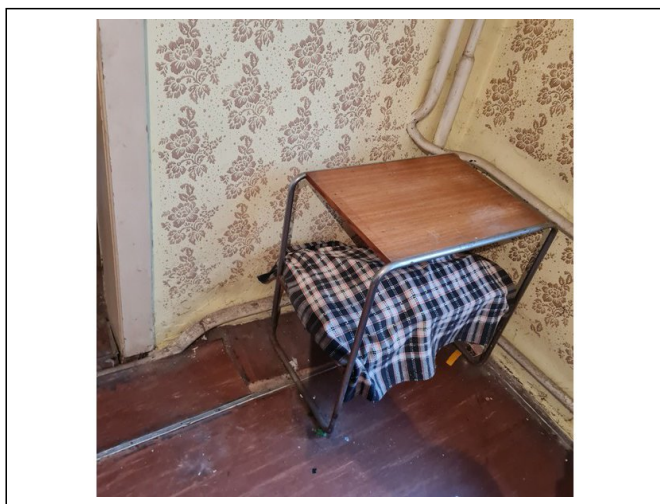
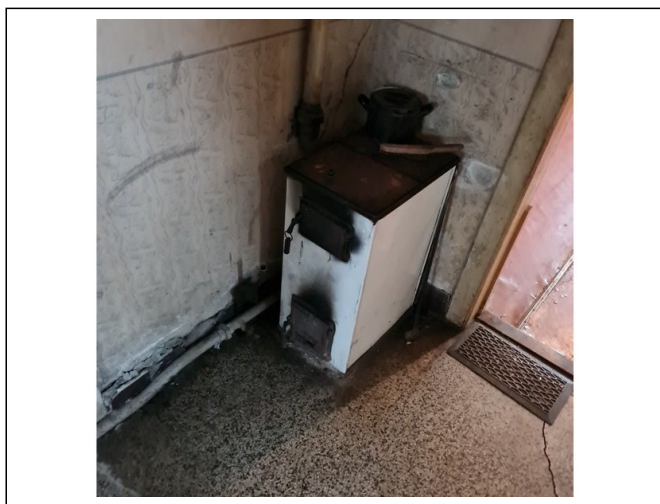
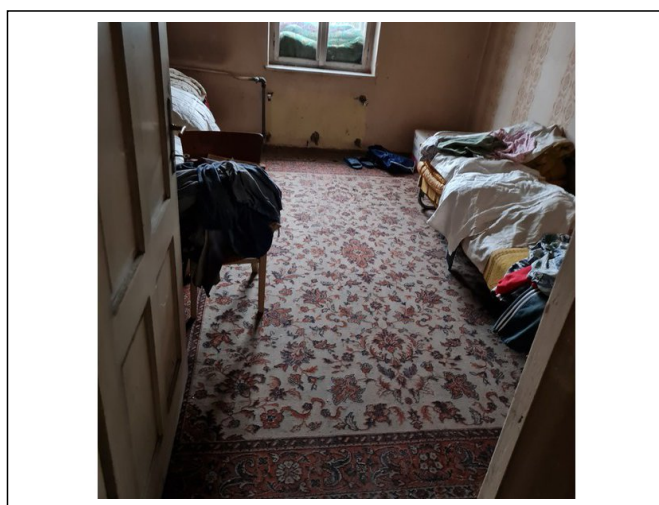
- Nemovitost se dřevěným trémovým stropem (typicky před rokem 1950).
- Průhyb podlahy při zatížení.

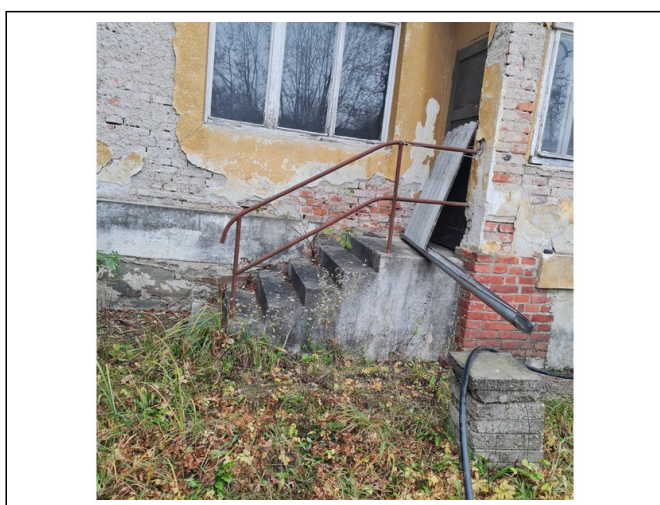
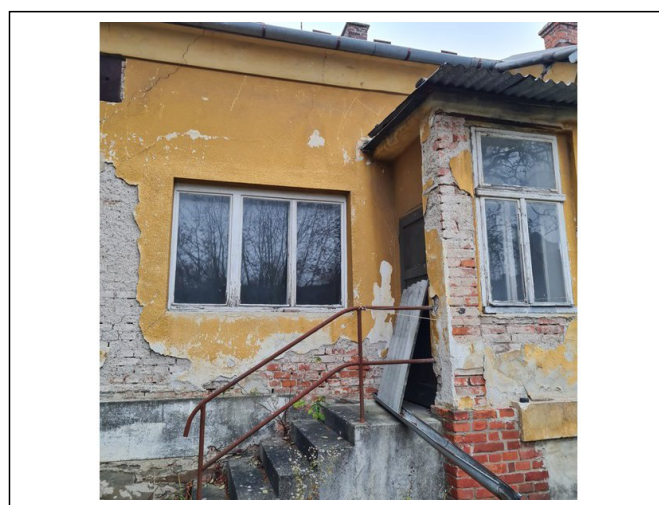
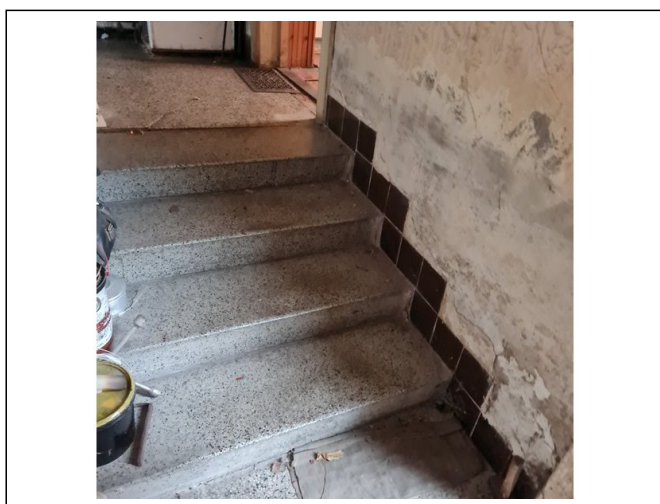
- Absence schodišťového madla
- Nevhodní výplň zábradlí vnějšího schodiště.

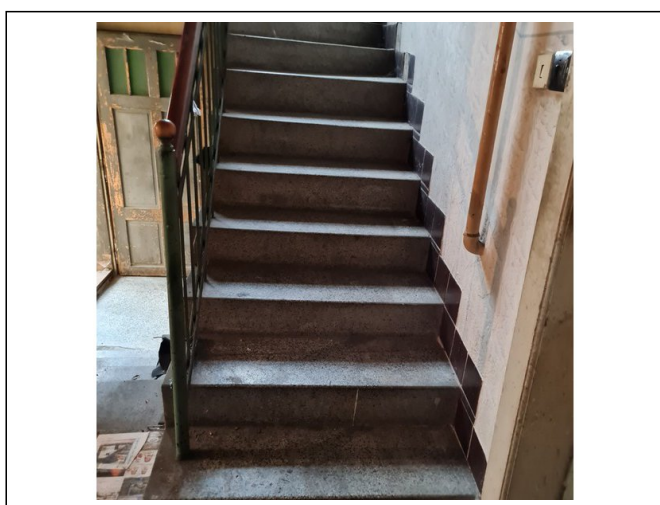
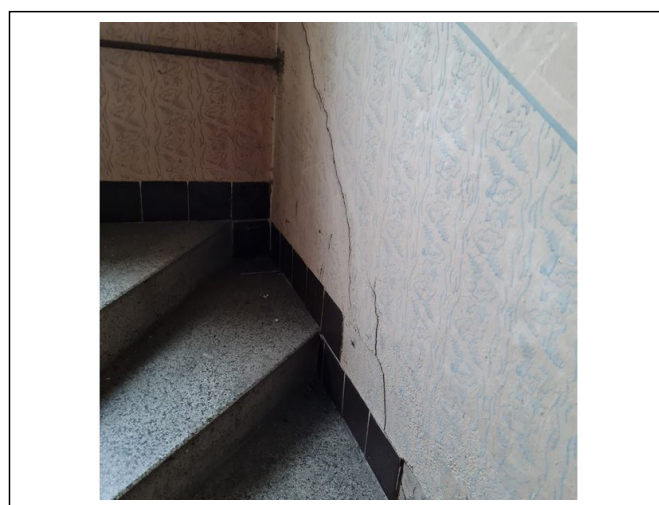
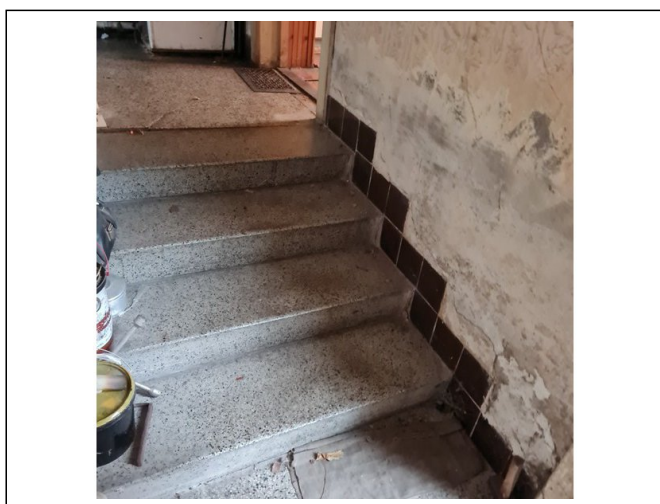
- Nestejnoměrná výška schodišťových stupňů.
- Deformace schodiště - naklonění schodišťových stupňů.

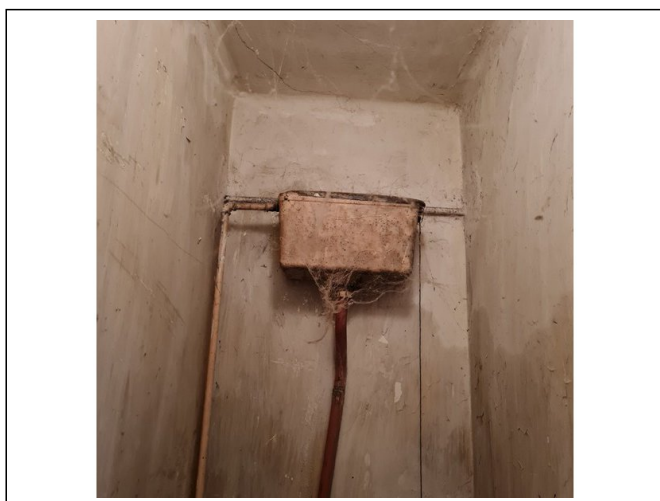
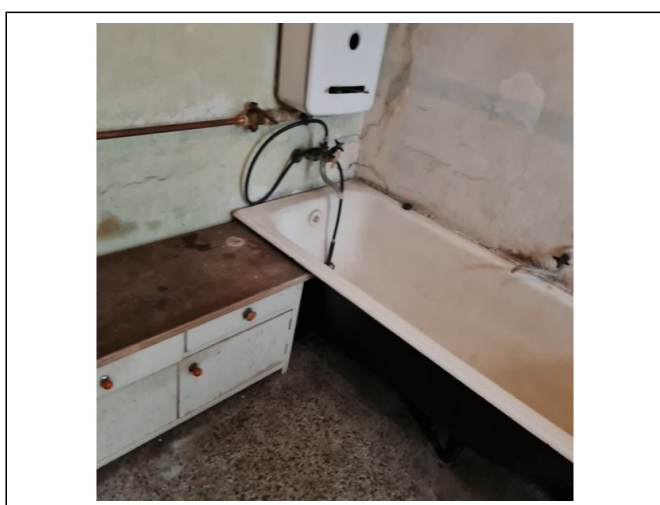
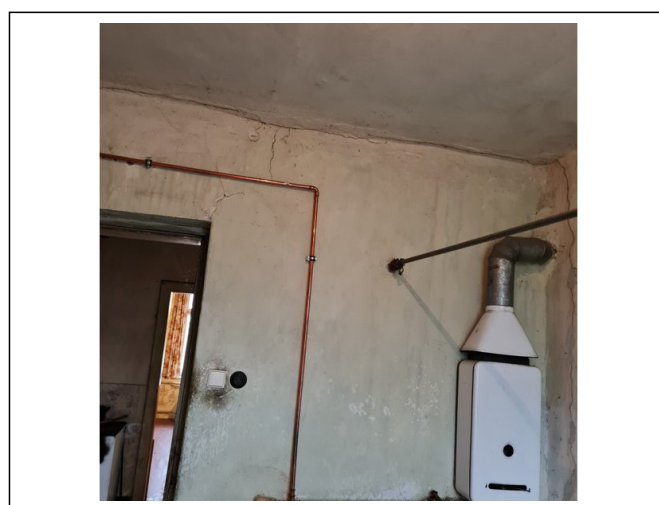
- Systém ohřevu teplé užitkové vody bez funkce termické dezinfekce.
- Nezateplené rozvody teplé (= chladnutí) nebo studené (= oteplování) vody v malých uzavřených prostorech.
- Slepé větve nebo větve s ojedinělým odběrem vody.

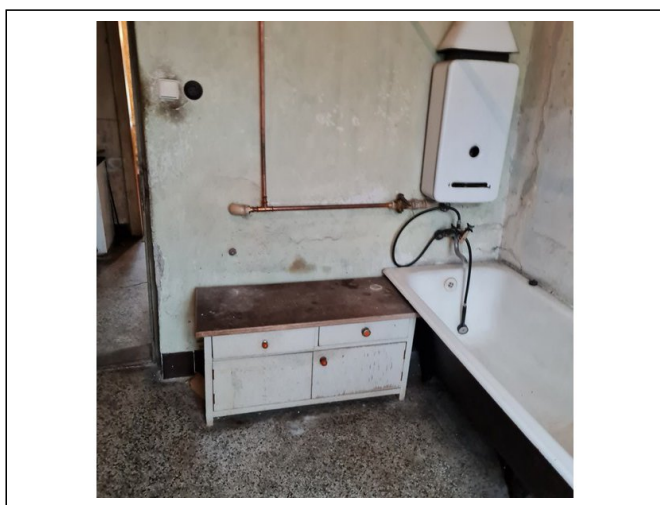
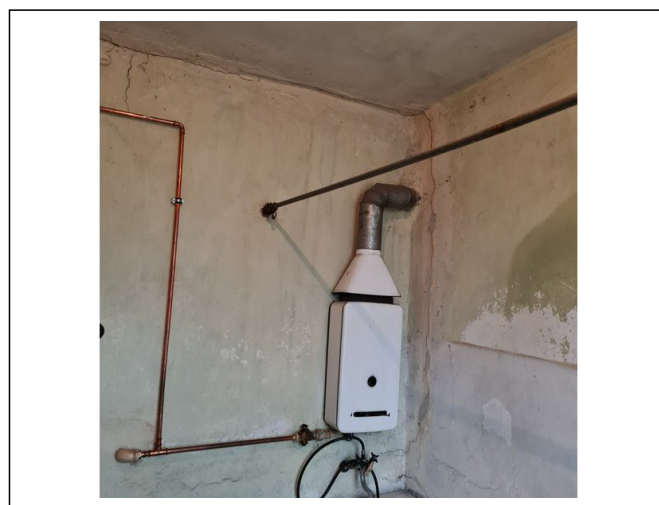
- Chyby v zónování.
- Absence odpovídající ochrany jako např. proudový chránič, SELV (malé napětí, které není v žádném místě okruhu uzemněno), pospojování spotřebičů a zařízení.

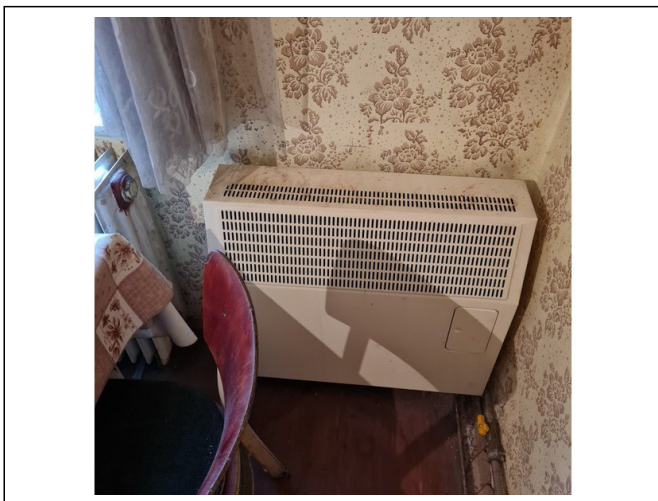
Foto 01

- Stáří zařízení 15 let a více.
- Absence kontrolních a měřících přístrojů.
- Chybí prostup pro přívod větracího vzduchu.
- Malý prostor a špatný přístup pro montáž a údržbu zařízení.

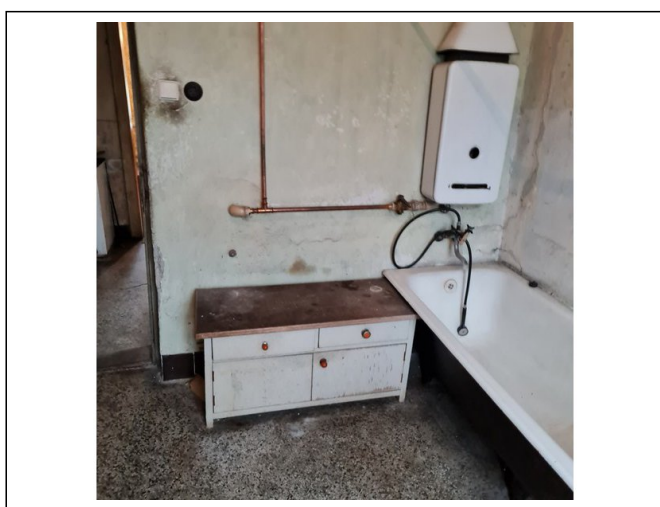
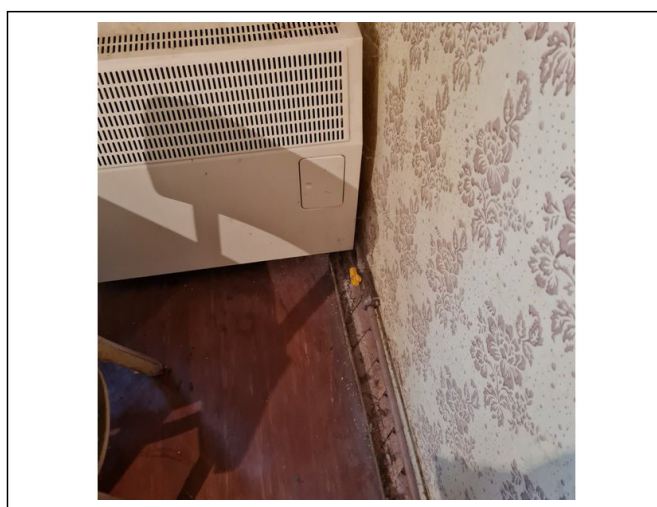
- Nevhodné vedení potrubí.
- Nesprávné označení potrubí.

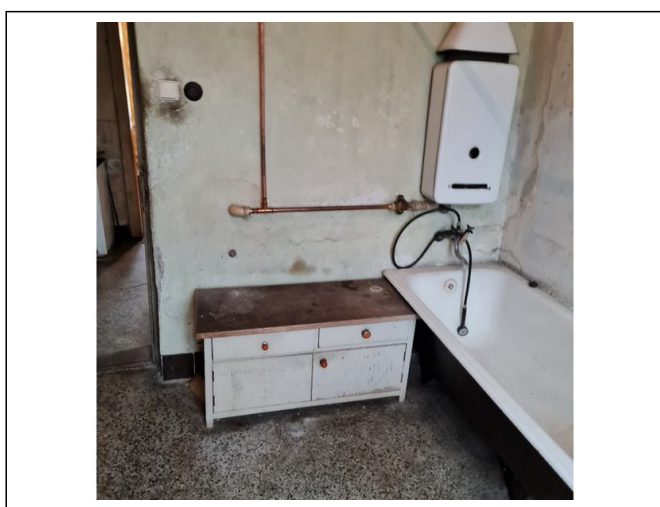
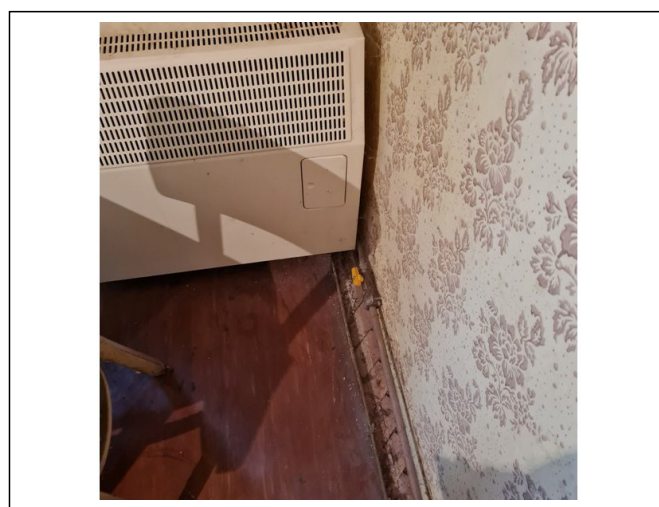
- Absence pravidelné kontroly plynových spotřebičů.
- S ohledem na stáří zařízení je jeho provoz rizikový.
