# TECHNICKÝ PRŮKAZ NEMOVITOSTI

Typ	RD

Výstavba	pravděpodobně 20. léta 20. století	
Poslední rekonstrukce	Bez zásadní rekonstrukce	
Adresa	VZOROVÝ OBJEKT	
	VZOROVÝ OBJEKTU	
Číslo průkazu	2021-0000000-VP	
Datum vydání	03.12.2021

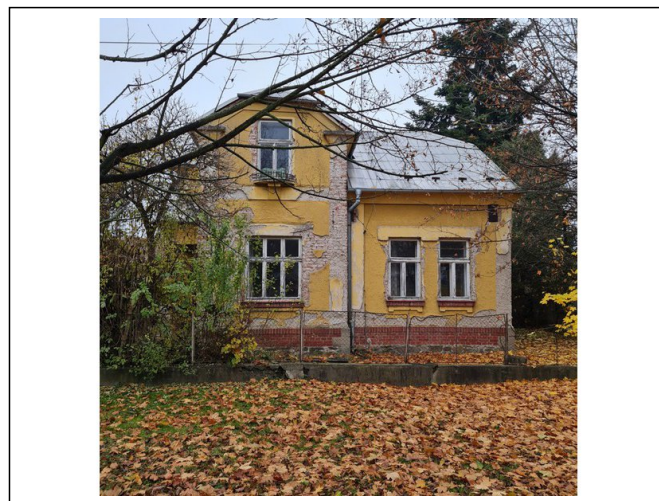
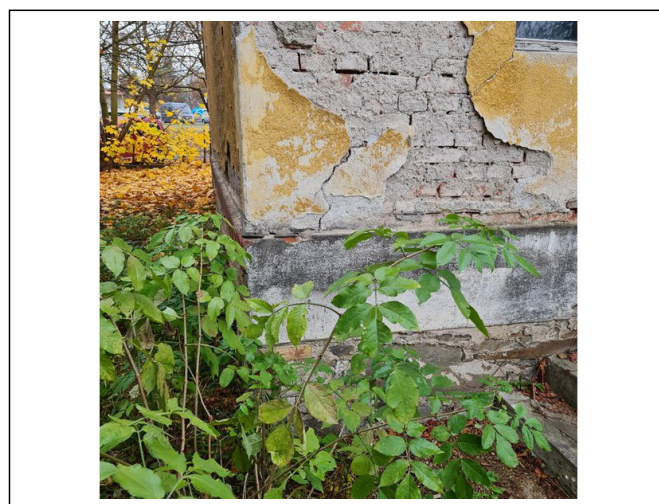
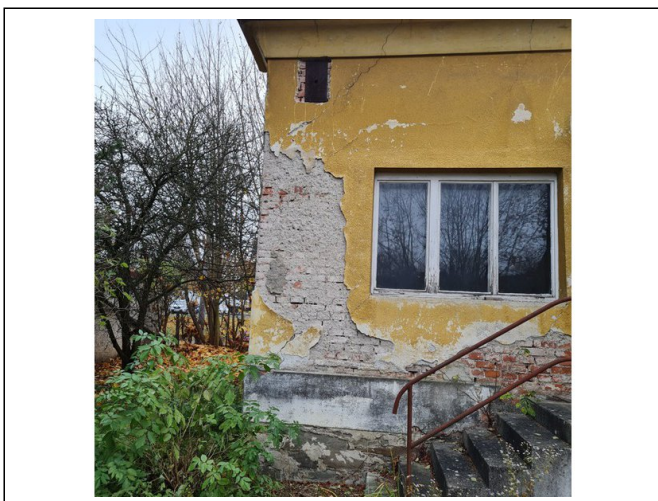
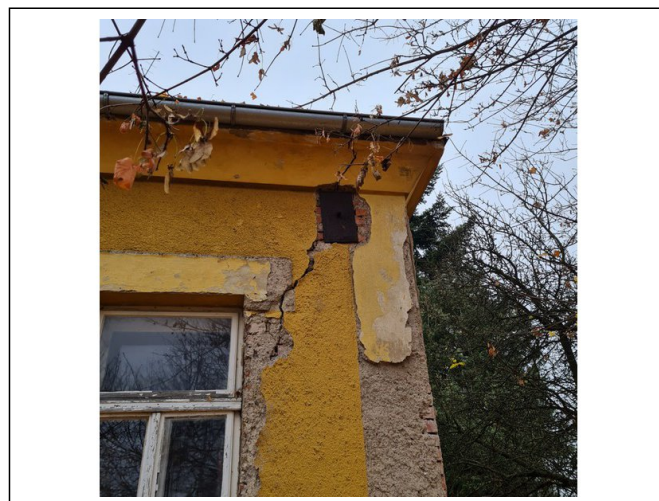
Popis: Trhliny v konstrukcích domu od promrzání zeminy pod základy	Hodnota:

- Přesnou hloubku založené nebylo možné vizuální prohlídkou ověřit. S ohledem na stáří objektu lze předpokládat, že založení objektu nebude provedeno v hloubce větší 800 mm (mimo podsklepenou část).
- U objektu byly zjištěny významné trhliny v obvodovém zdivu, které mohou být částečně způsobeny nedostatečnou hloubkou základových konstrukcí, kdy dochází k opakovanému pohybu základových konstrukcí vlivem promrzání.

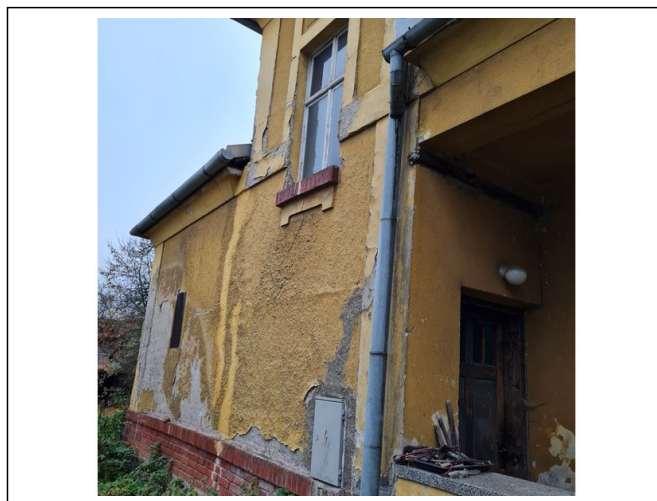
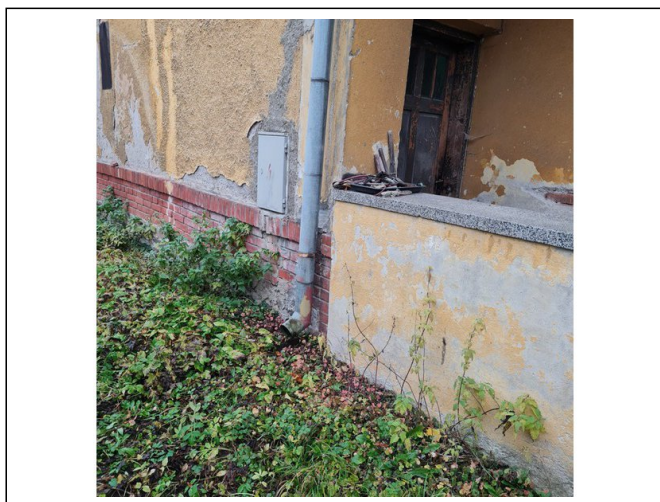
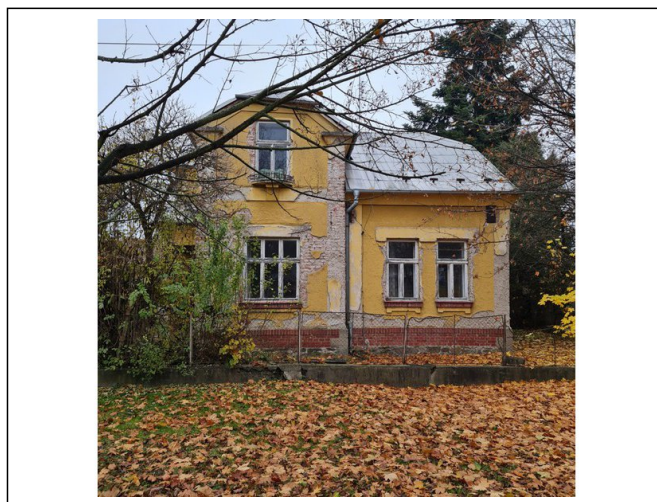
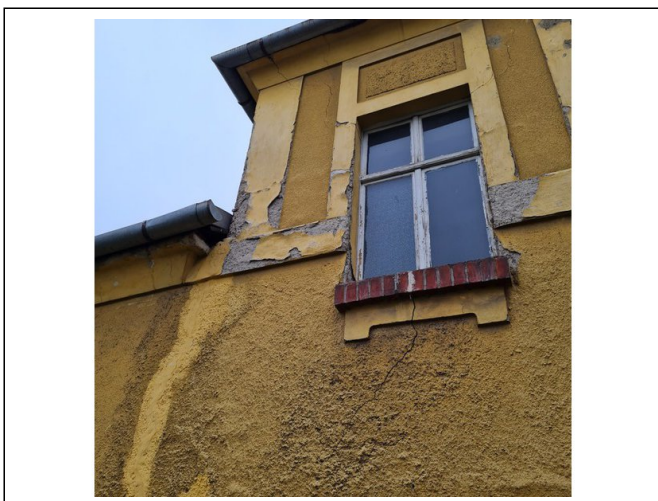
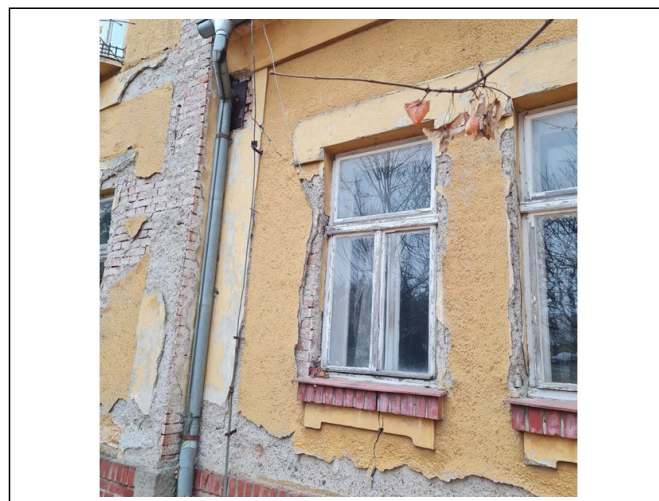
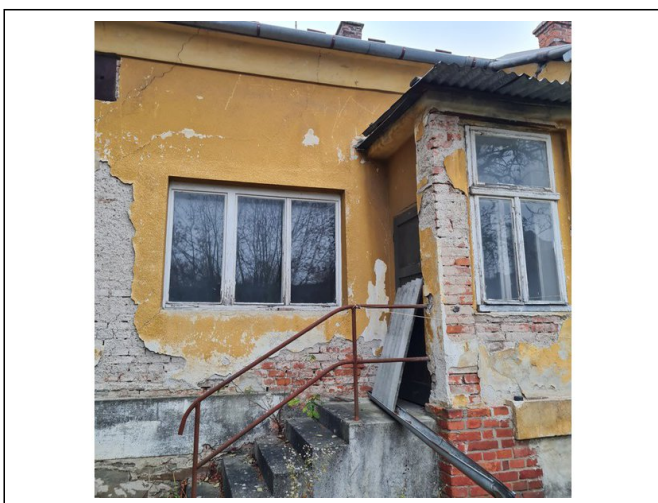
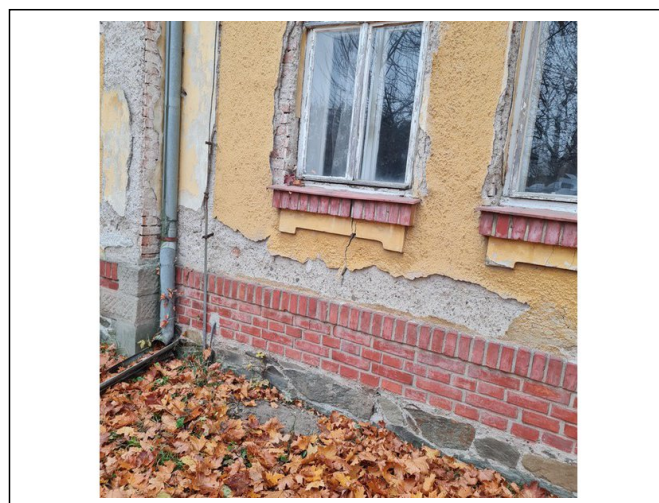
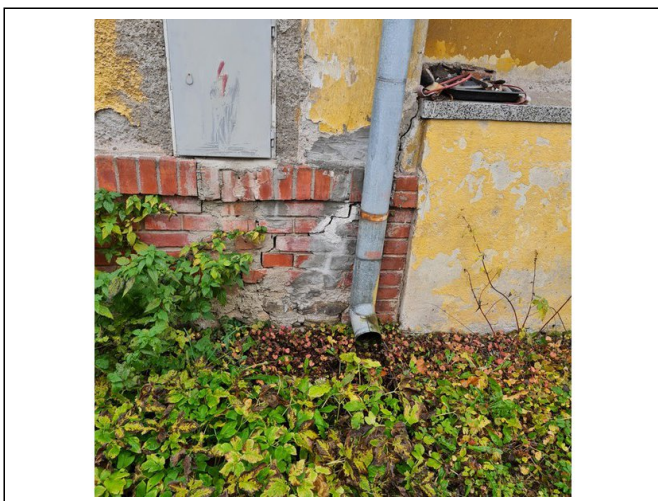
Popis: Trhliny v konstrukcích domu od vysychání nebo smáčení hornin	Hodnota:

- U obvodového zdiva bylo zjištěno značné množství trhlin, které svým charakterem napovídají, že dochází k opakovanému pohybu základových konstrukcí vlivem opakovaného smáčení a vysychání základových konstrukcí.
- Voda ze střechy lokálně likvidována u paty objektu.

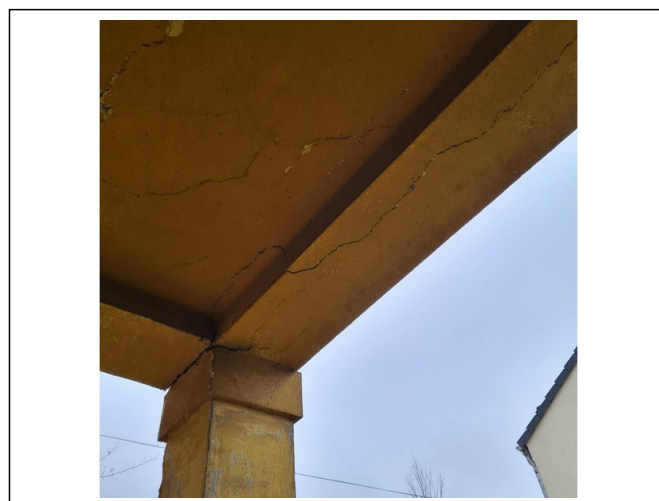
## S05 Trhliny stěn domu od koncentrace napětí

- V místě uložení překladu u cihelného sloupu nad vstupem do objektu dochází k významné koncentraci napětí a následné deformaci navazujících konstrukcí.
- Trhliny v místě uložení sloupů, trámků nebo nosníků na zdivo.
- Odlupování materiálu stěny příp. omítky v místě uložení stropnic, průvlaků.

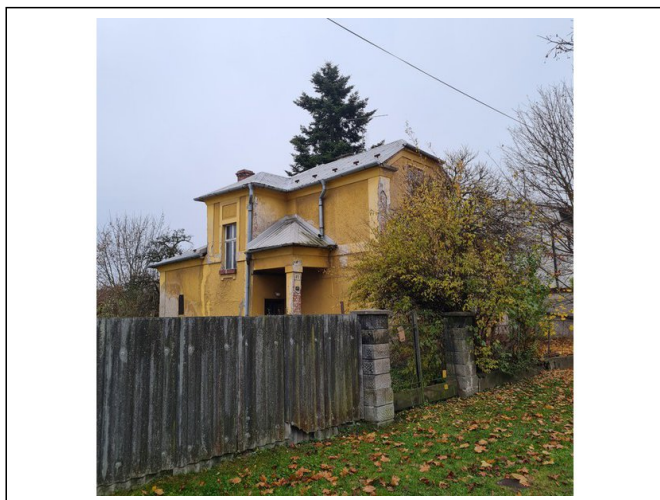
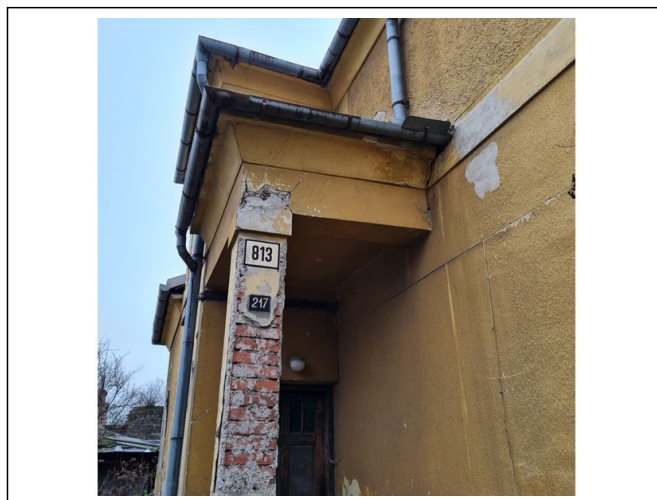
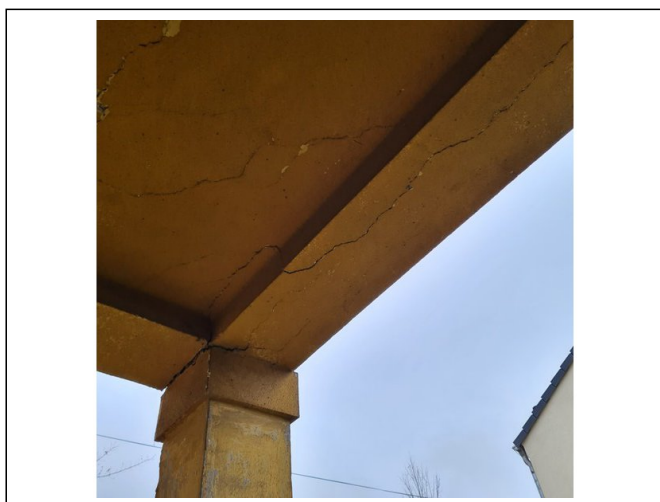
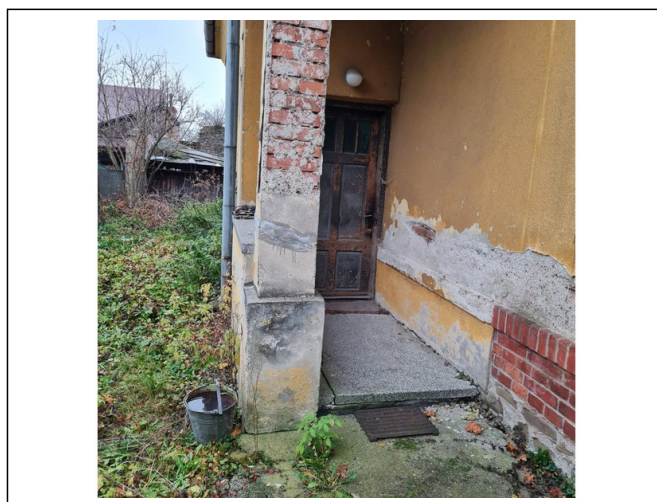
## S07 Porušení cihelných sloupů od tlaku

- U cihelného pilíře u vstupu do objektu s ohledem na jeho rozměry a koncentraci napětí u jeho koruny dochází k částečné deformaci (vychýlení od svislé osy).

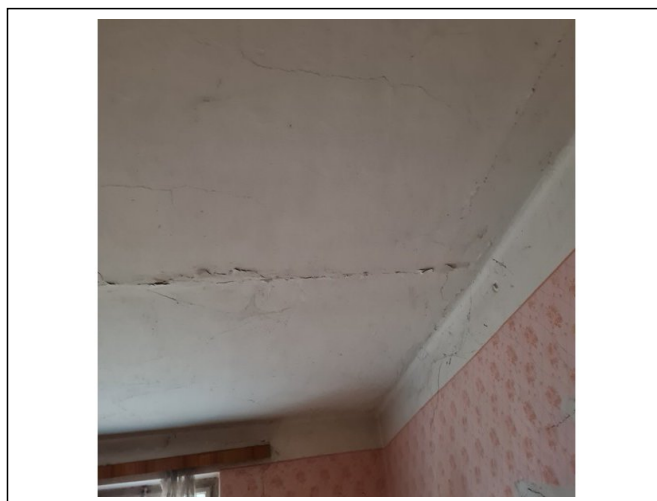
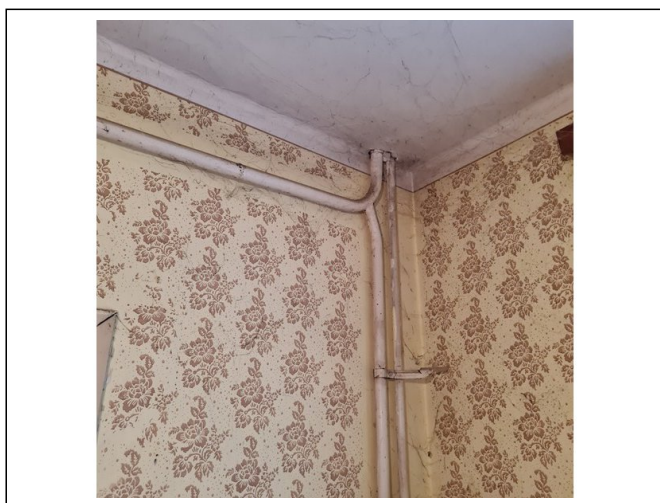
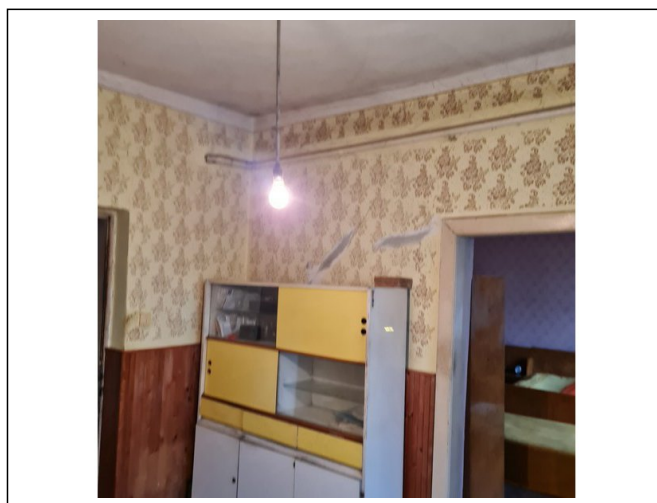
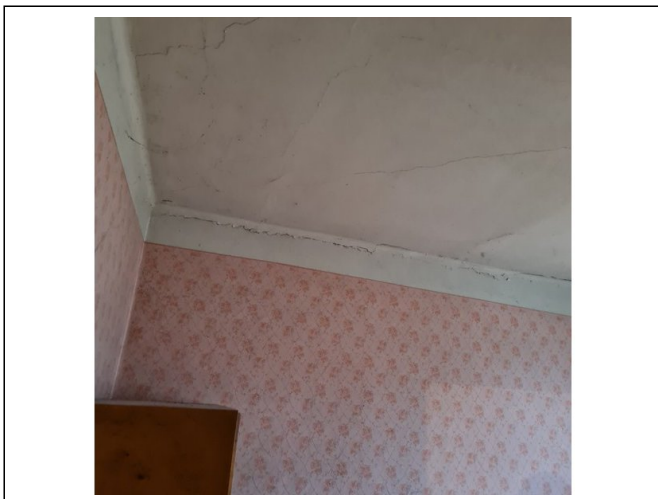
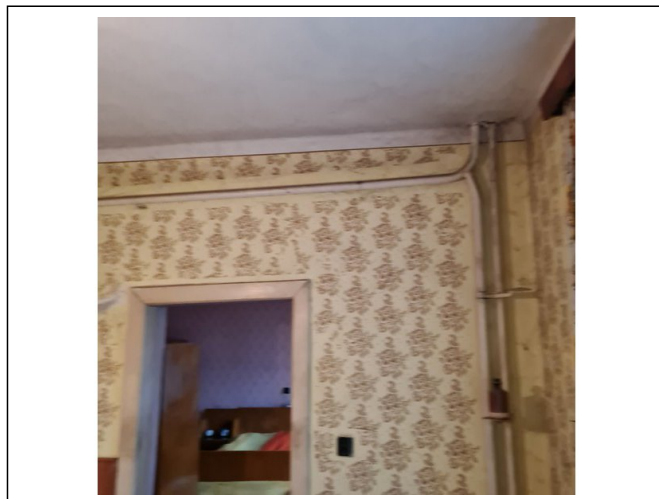
## S10 Nadměrné průhyby trámových stropů

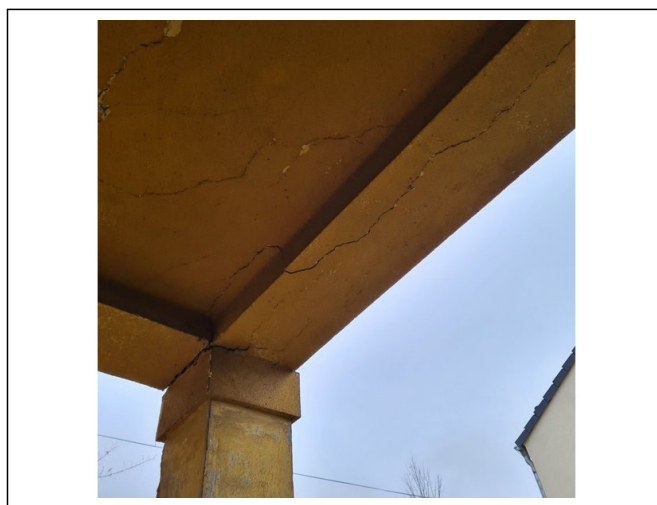
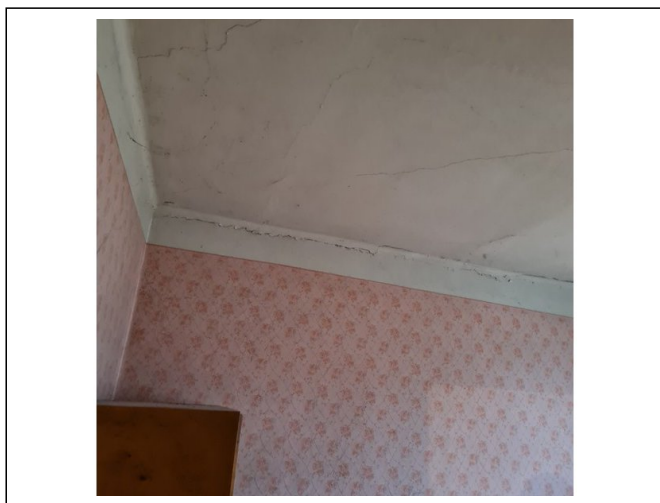
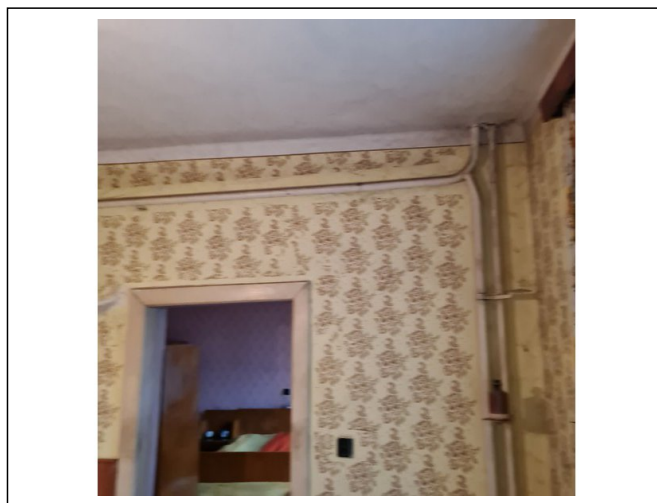
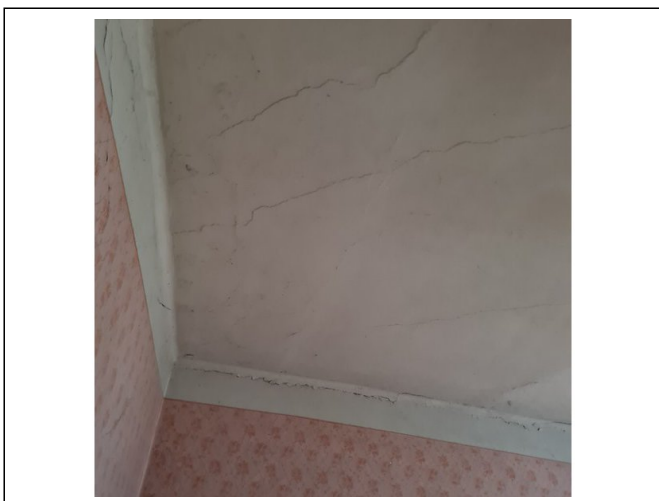
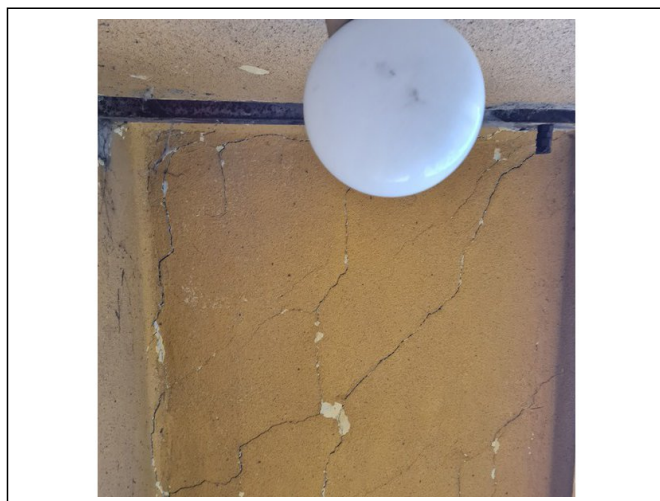
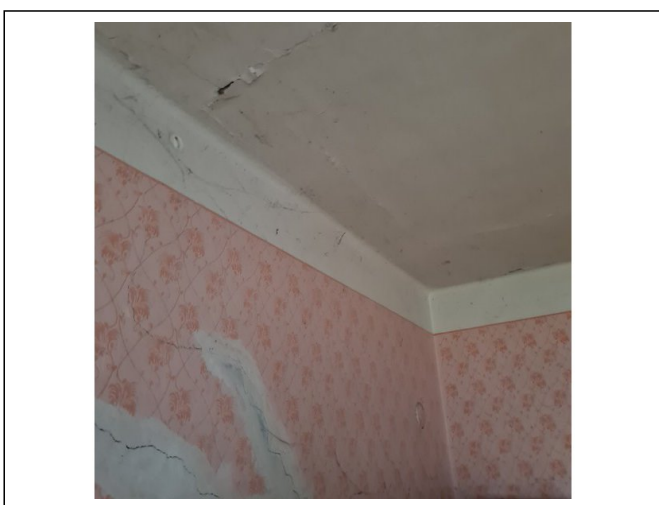
- U objektu je proveden dřevěný trámový strop. Na spodním líci stropní konstrukce jsou patrné významné trhliny, které mohou být způsobeny pravděpodobně průhybem nosné konstrukce střech. Tento průhyb může být způsoben lokální degradací dřevěných stropních trámů.
- Praskání až opadávání omítky stropu nebo podhledu.
- Nerovnost podlahy (kulička nebo lahev se po položení začne odvalovat, nakloněná skříň apod.).
- Citelné kmitání stropu (např. po výskoku osoby).

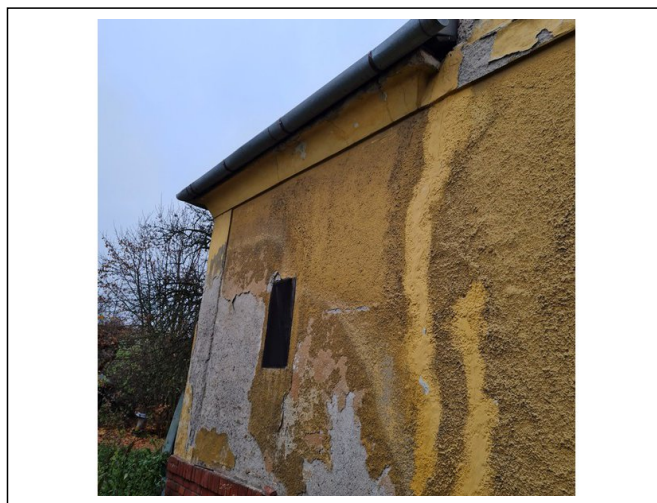
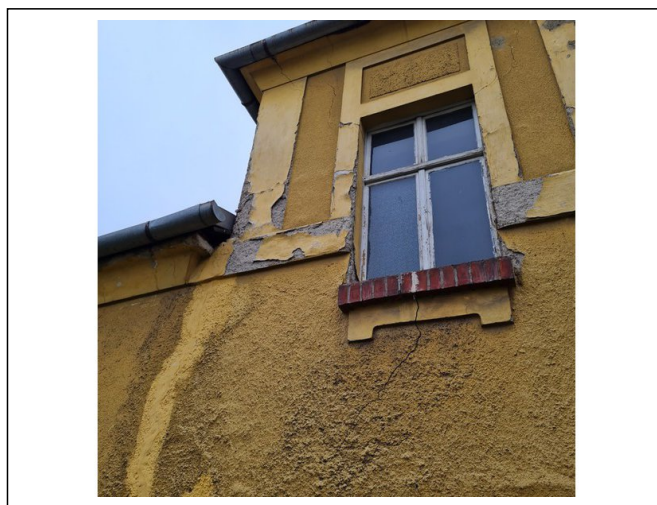
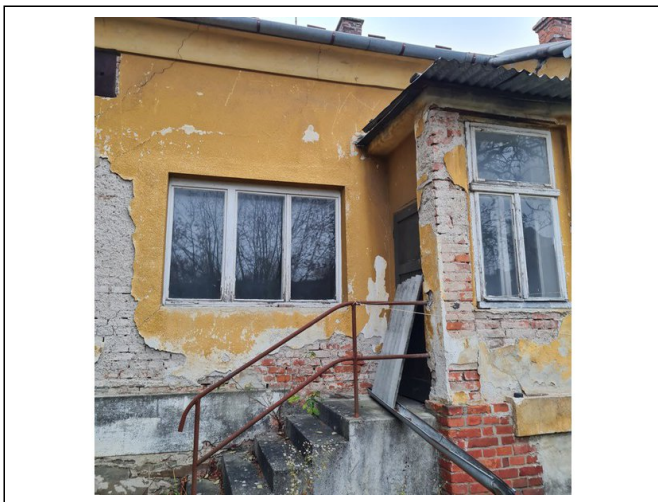
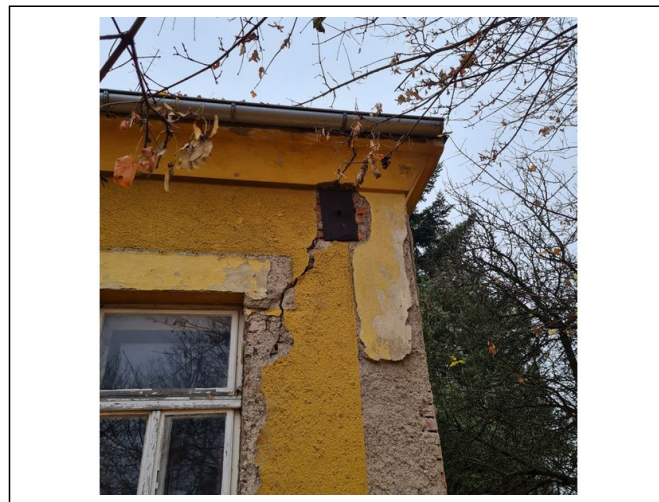
- Krov vyvozuje vodorovné síly do netuhých stropů (dřevěné trámové), pozednice není kotvena táhly do stropu.
- Chybějící ztužující věnce stěn objektu. Ze strany exteriéru byly viditelné původní ocelová táhla.
- V oblasti pozednice byly zjištěny významné trhliny, které poukazují na deformace navazujících konstrukcí, které jsou způsobeny působením vodorovných sil korvu.

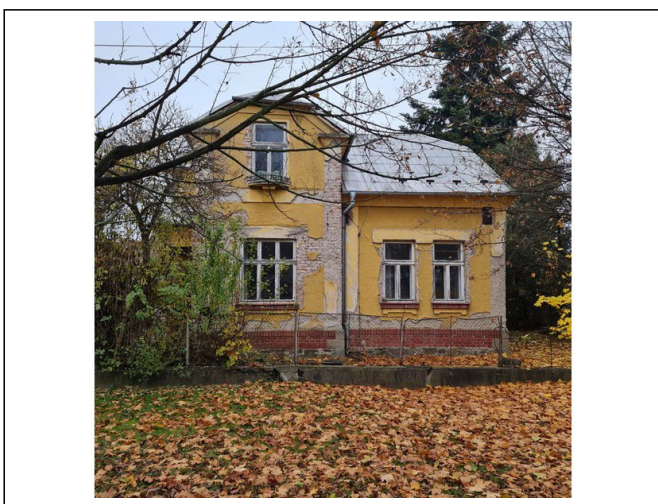
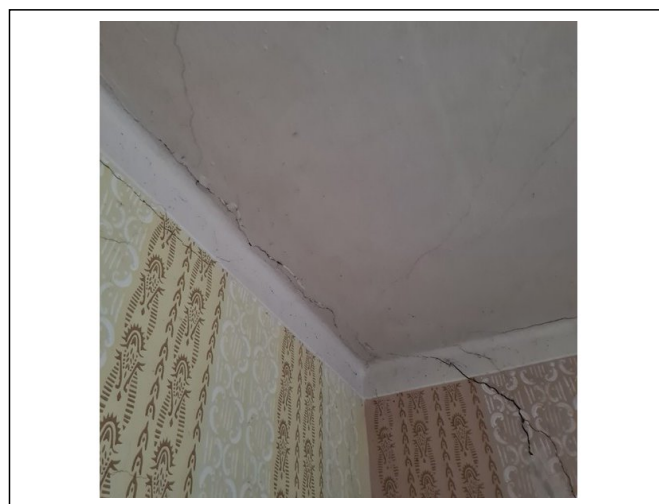
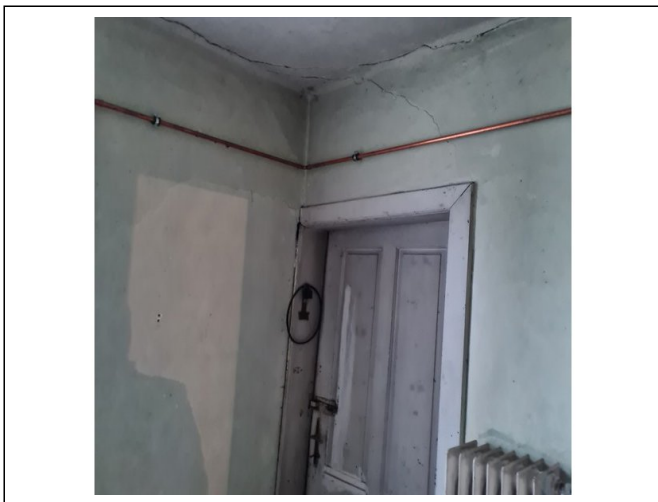
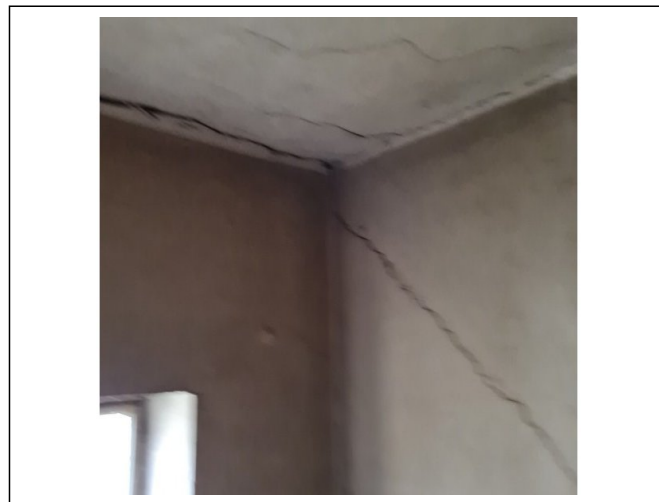
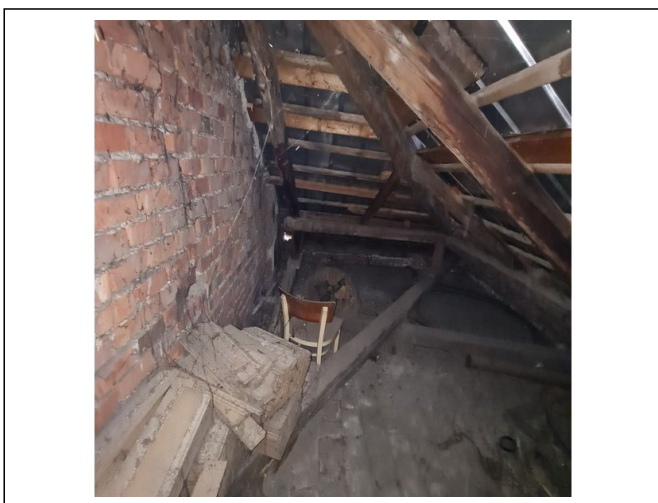
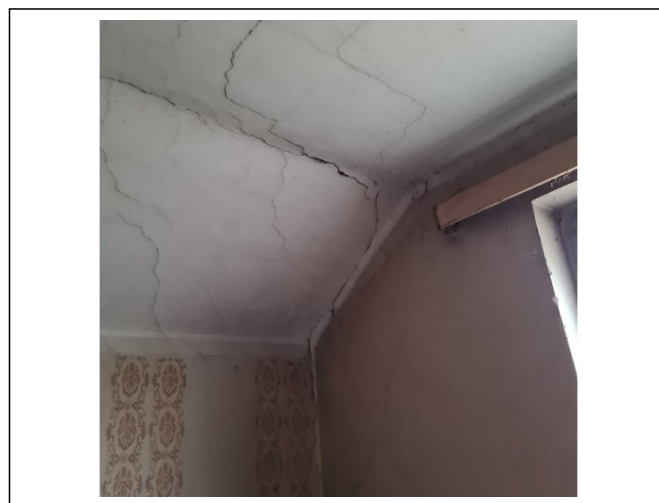
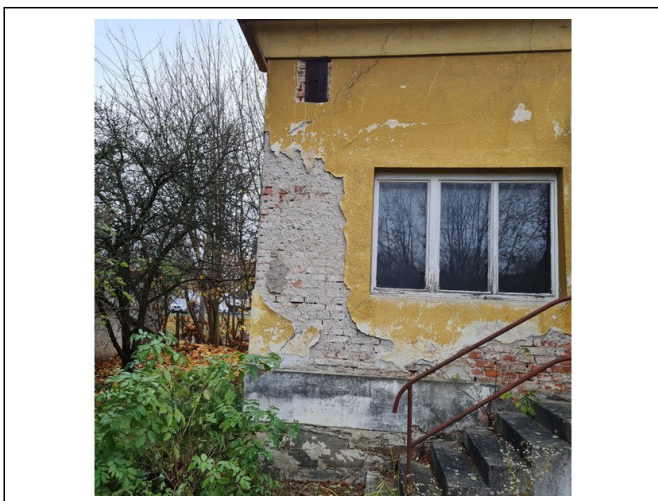
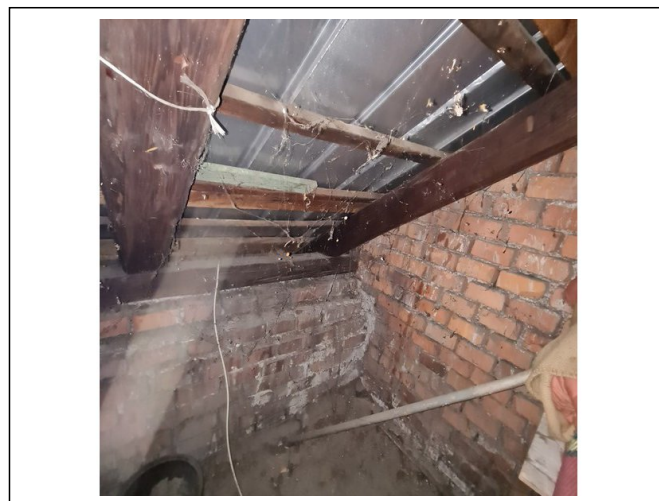
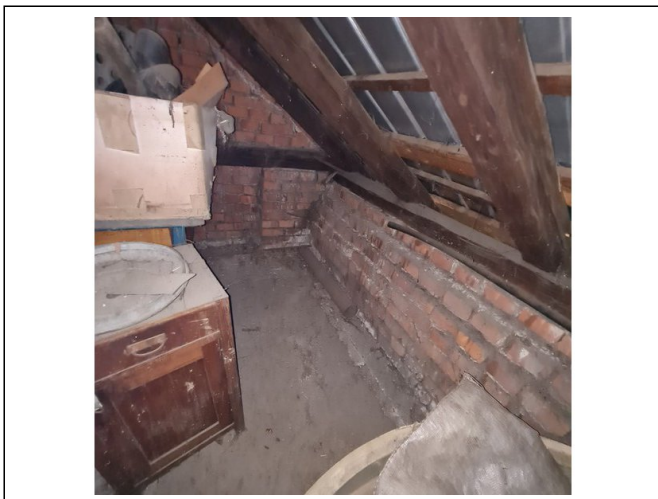
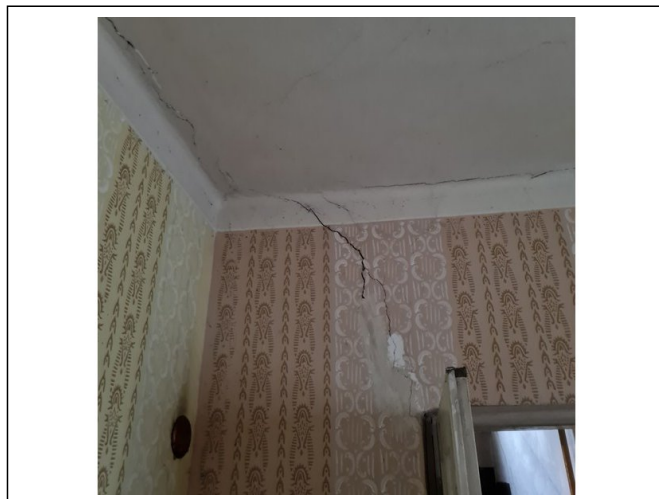
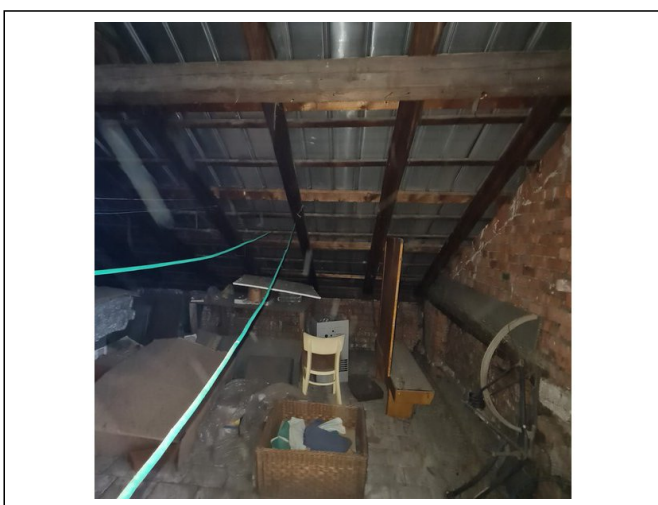
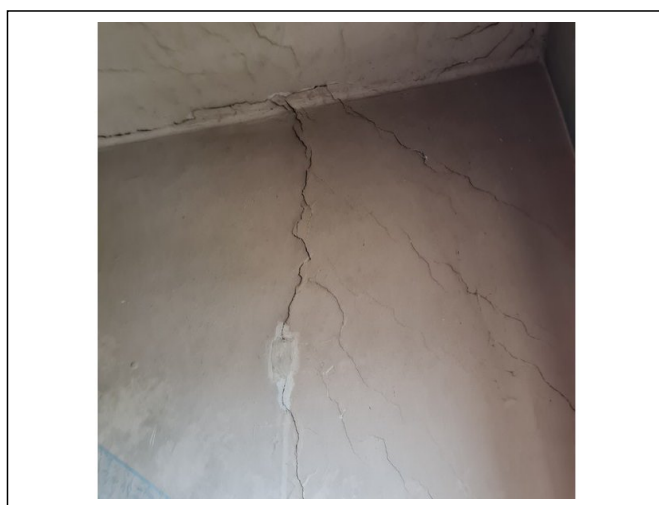
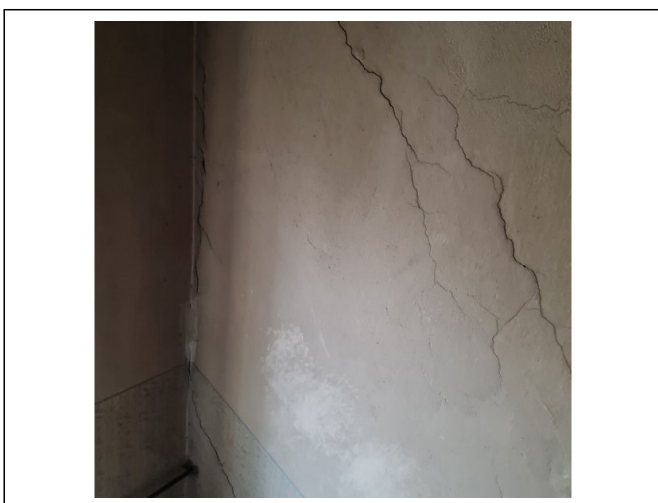
Popis: Trhliny ve stěnách od nedostatečného zakotvení pozednic	Hodnota:

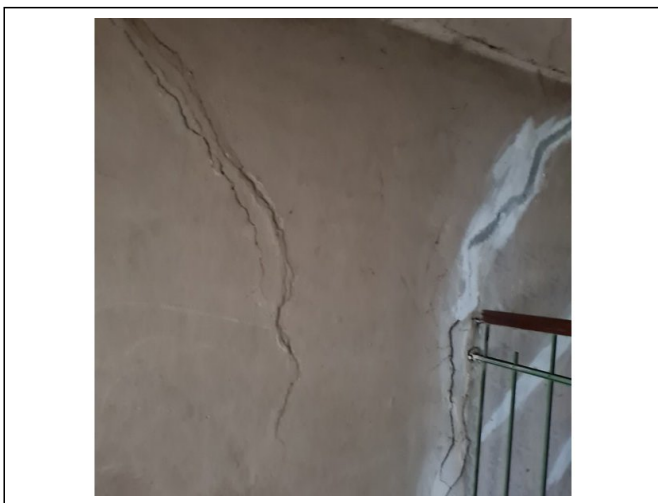
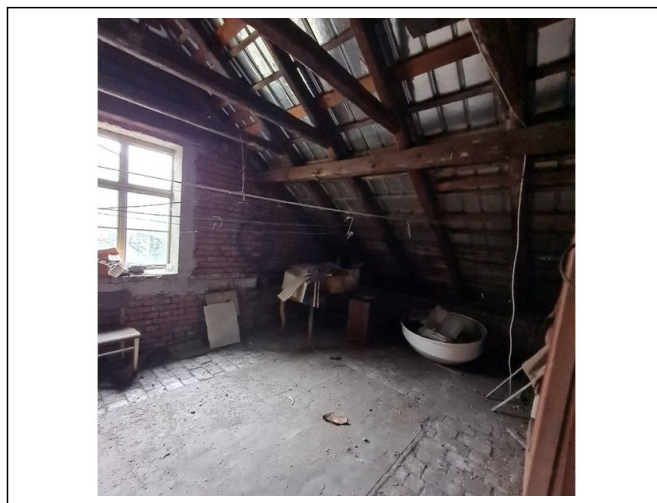
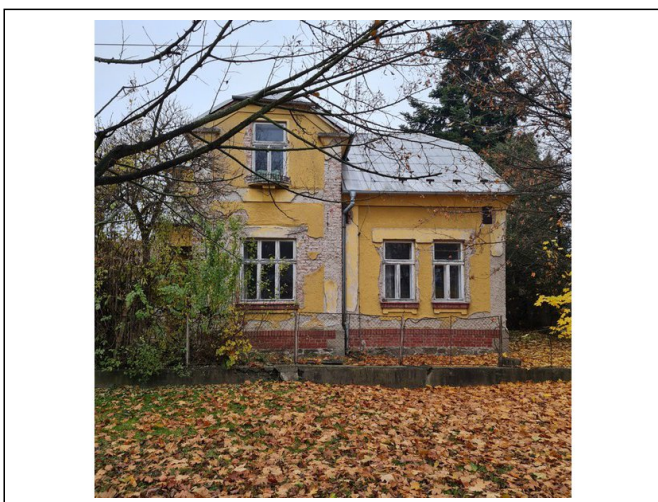
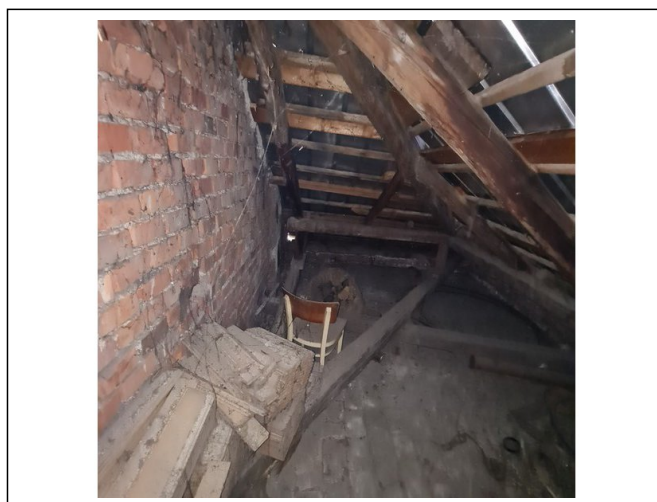
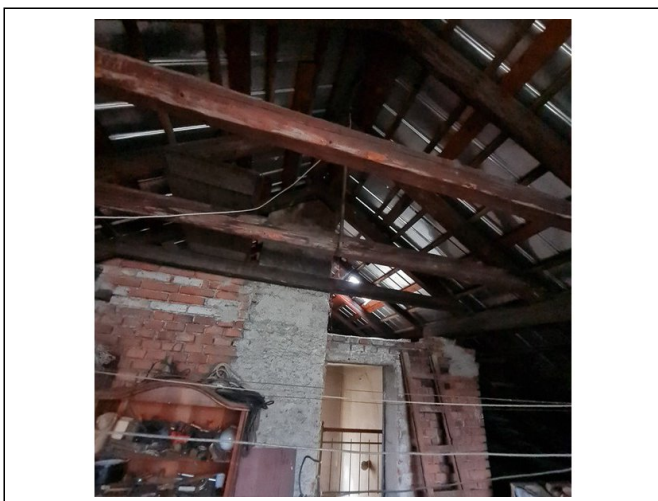
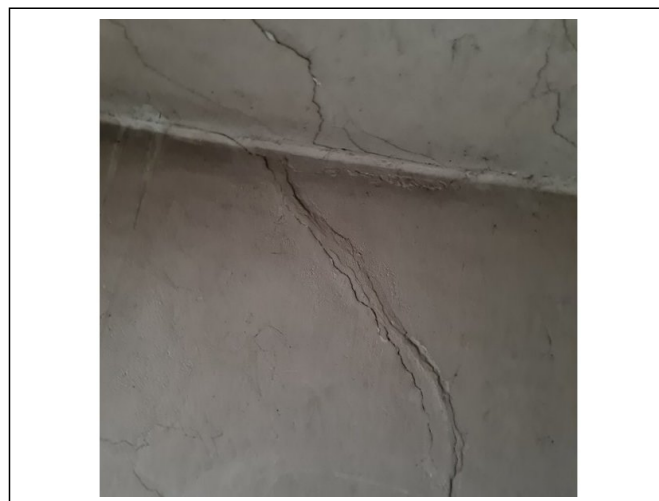
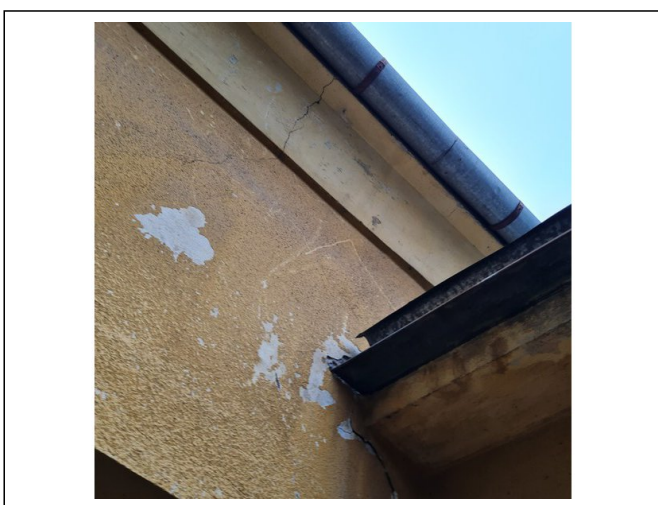
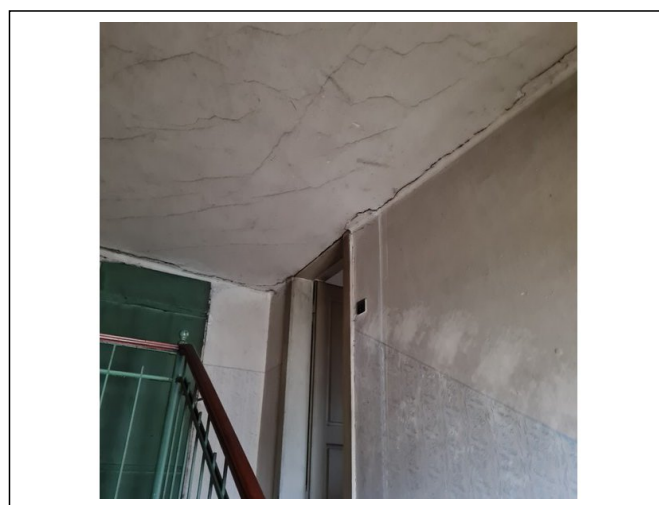
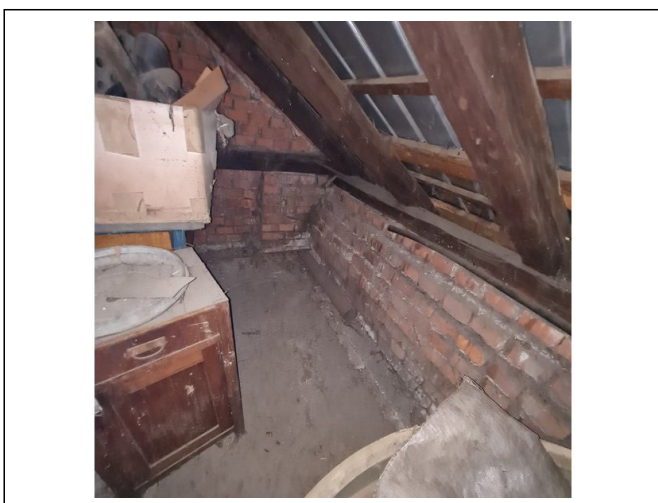
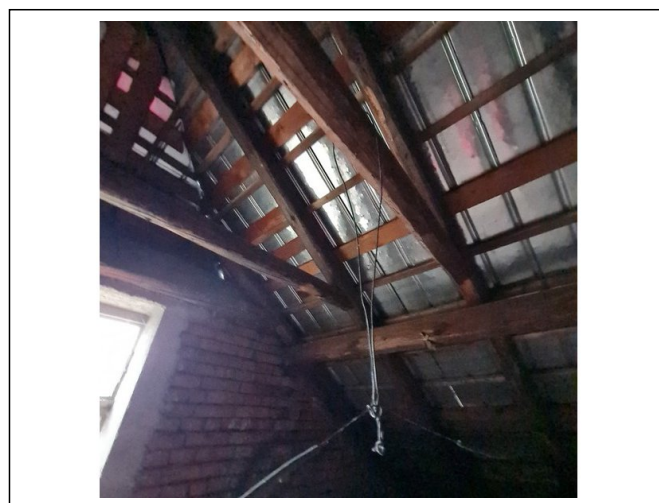
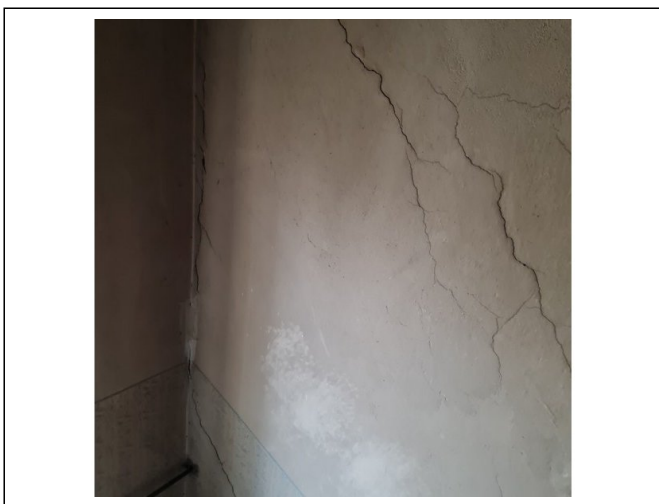
- Konstrukce krovu a navazujících podezdívek není dostatečně zabezpečena proti působení vodorovných sil.

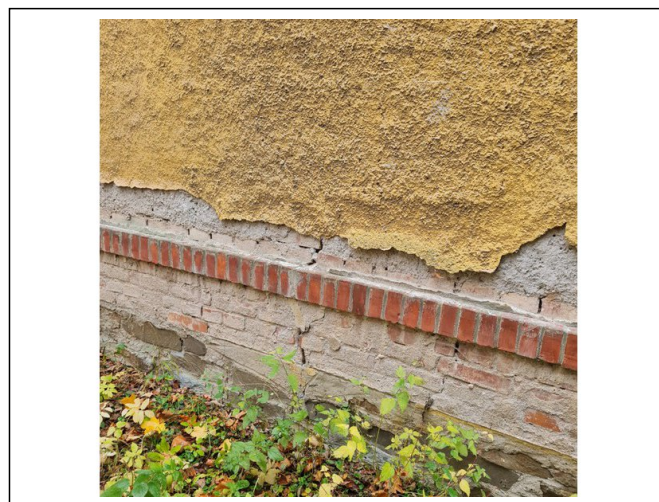
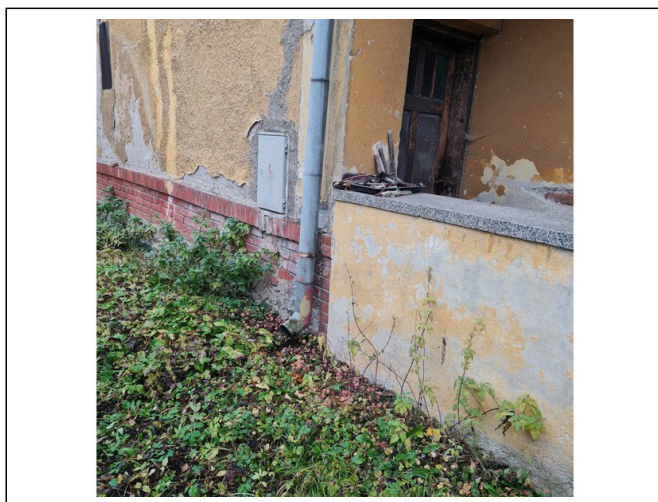
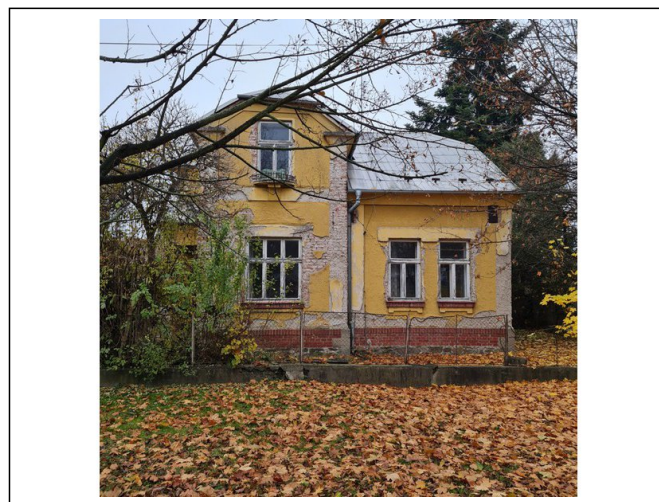
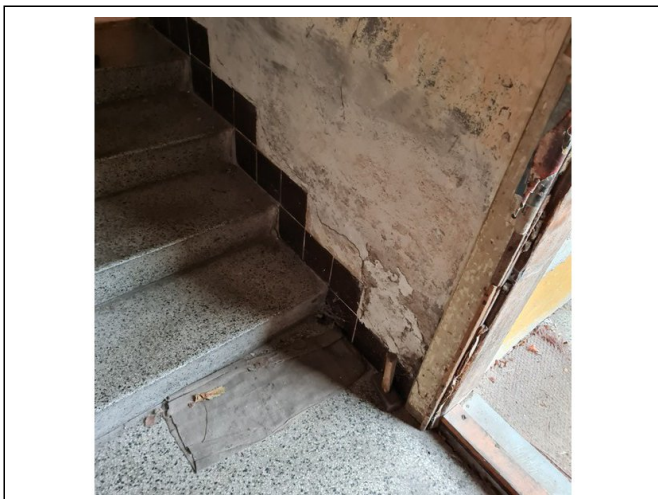
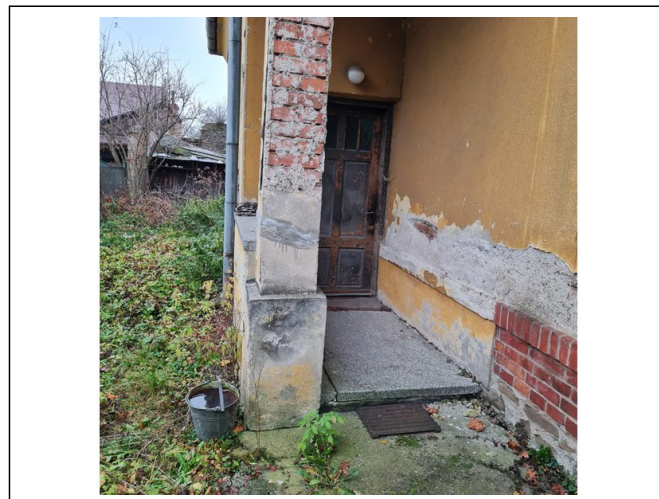
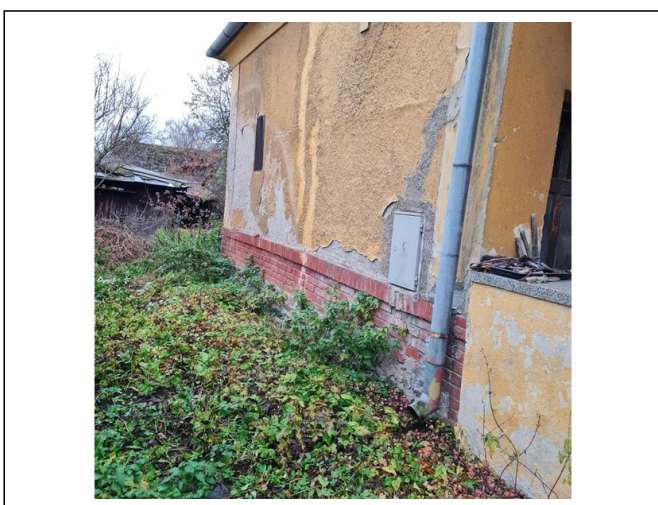
Popis: Zaplavení povrchu terénu v okolí objektu a proniknutí vody do objektu a do konstrukcí	Hodnota:

- Srážková voda (i ze střech) likvidována vsakem na pozemku u domu na málo propustných horninách, týká se i sousedních domů.
- Vlhnutí spodních partií obvodových stěn ve styku s terénem nebo pod terénem.
- Degradace nášlapných vrstev podlah od vlhkosti (boulení, napadení dřevokazem).
- Degradace povrchových úprav spodních partií obvodových stěn ve styku s terénem (tzv. soklů).
- Vzlínání vody do svislých konstrukcí v podlaží pod úrovní terénu.
