# TECHNICKÝ PRŮKAZ NEMOVITOSTI

Typ	RD

Výstavba	pravděpodobně 20. léta 20. století	
Poslední rekonstrukce	Bez zásadní rekonstrukce	
Adresa	VZOROVÝ OBJEKT	
	VZOROVÝ OBJEKTU	
Číslo průkazu	2021-0000000-VP	
Datum vydání	03.12.2021

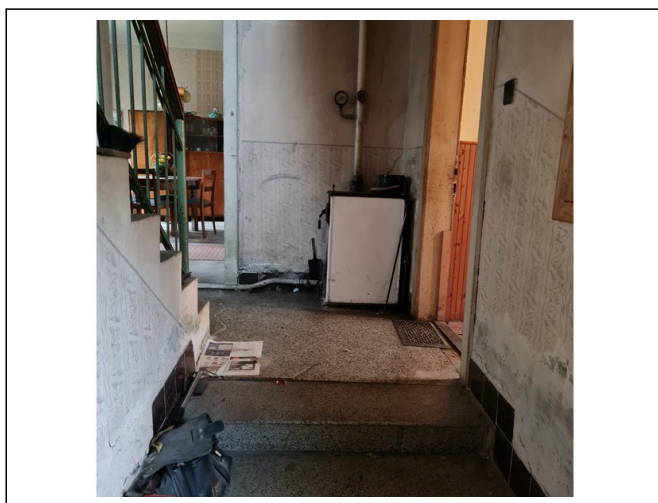
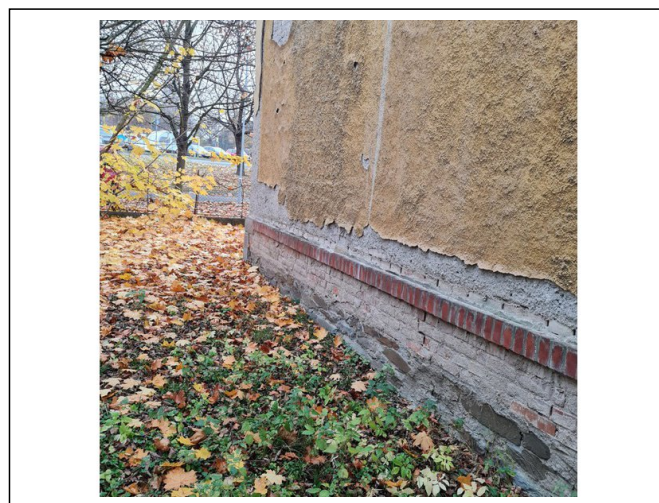
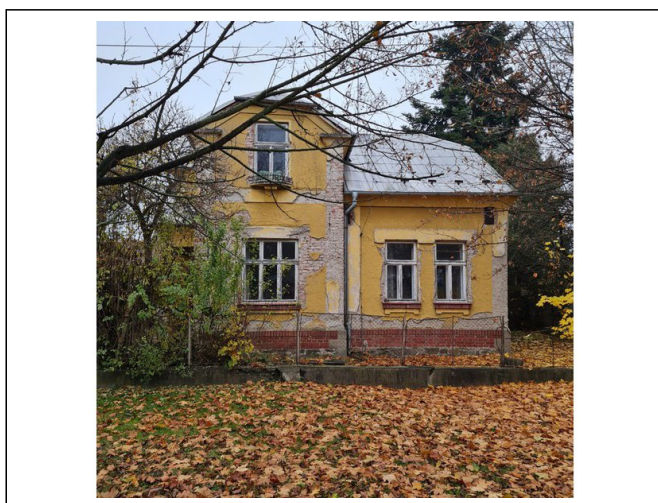
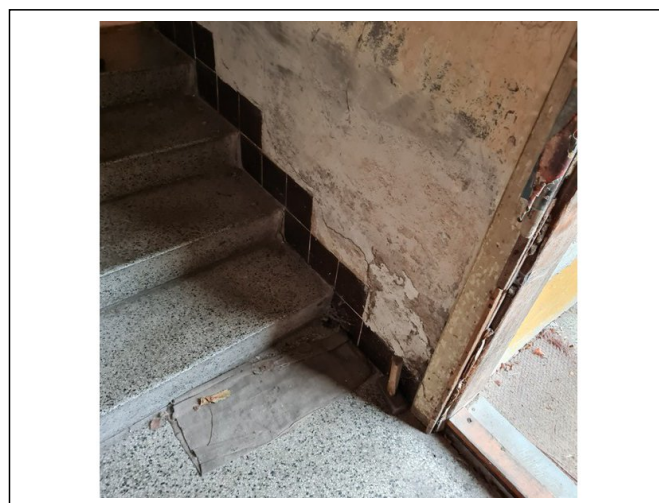
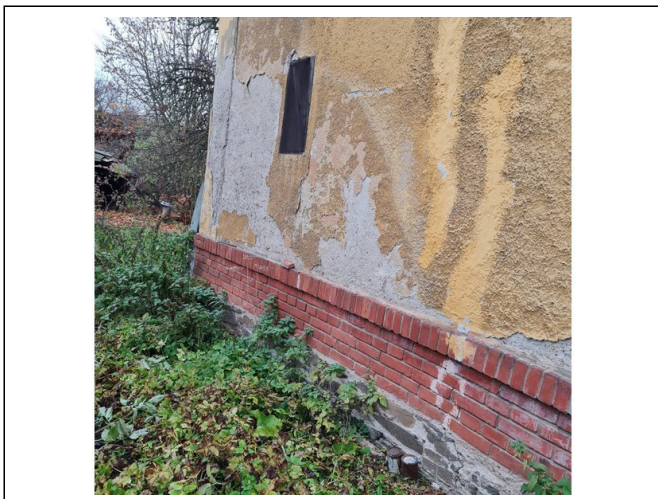
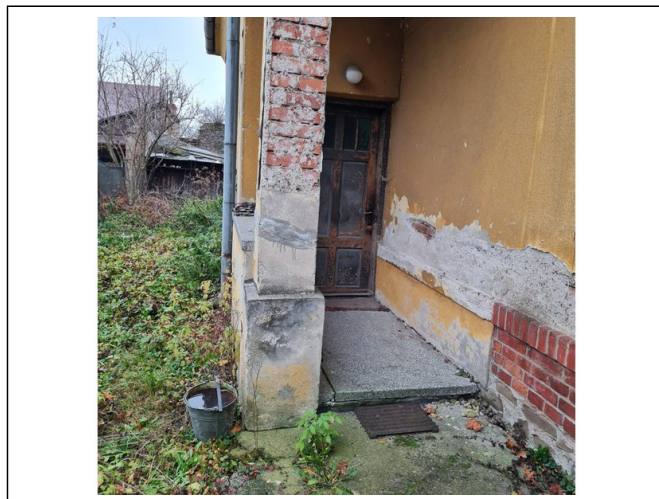
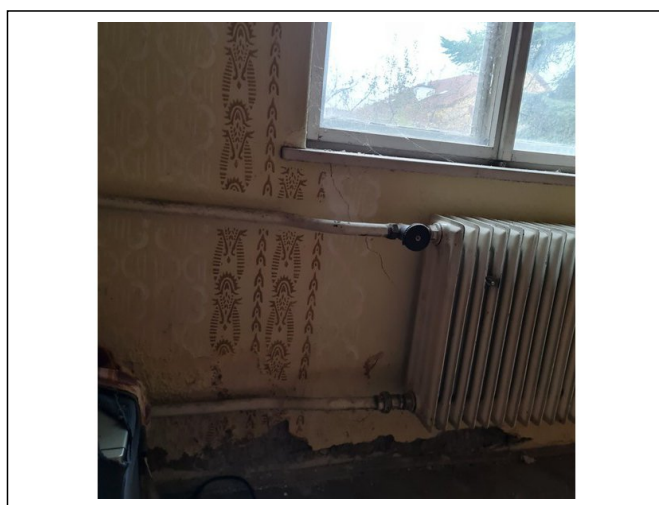
H03 Hydro - spodní stavba - podsklepené i nepodsklepené objekty - nepropustné zeminy

- S ohledem na stáří objektu není spodní stavba objektu chráněna proti hydrofyzikálnímu namáhání.

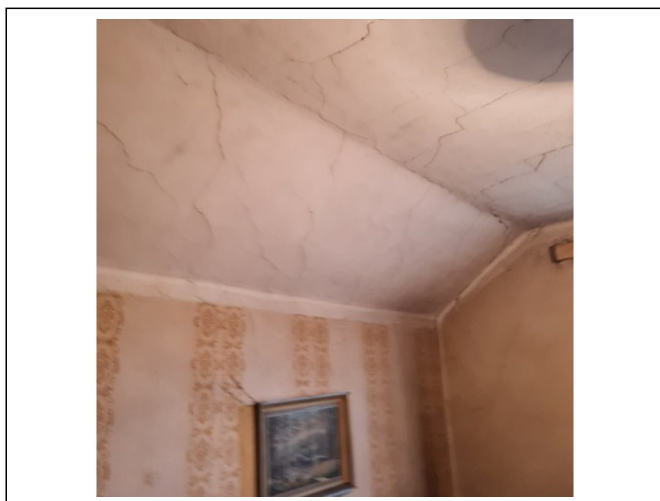
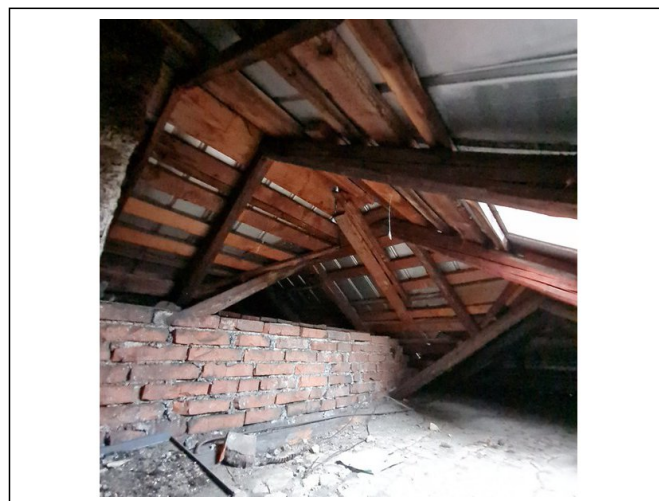
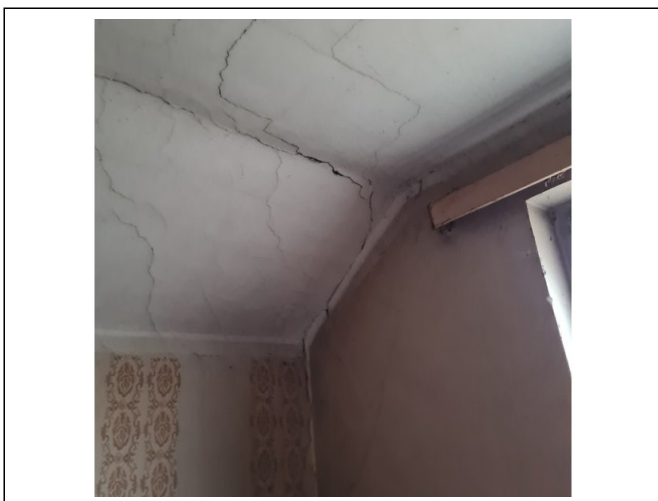
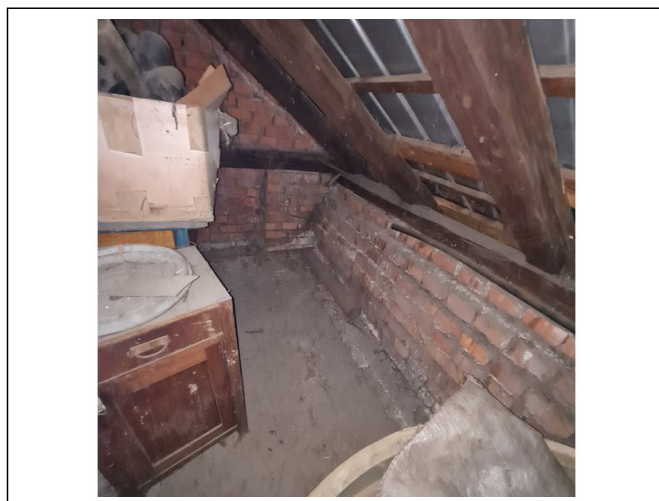
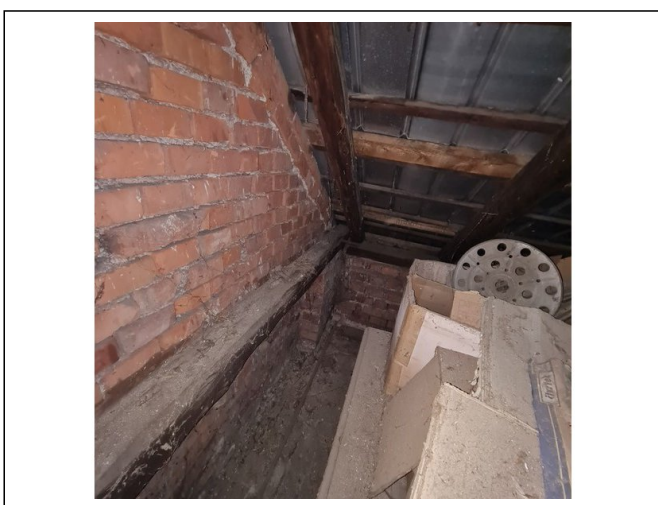
## H14 Hydro - šikmá střecha - doplňková hydroizolace

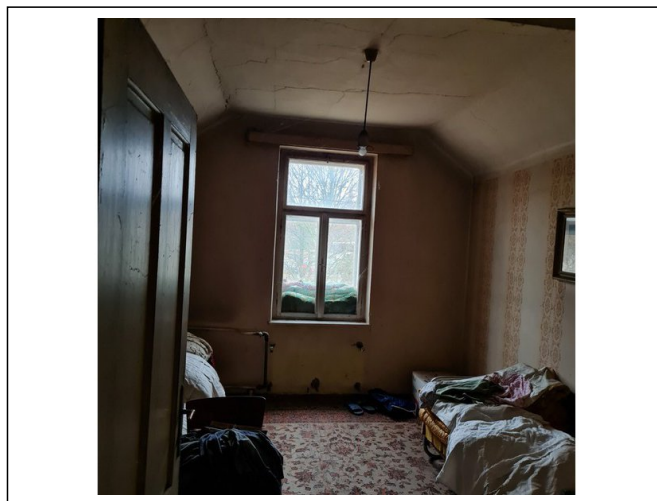
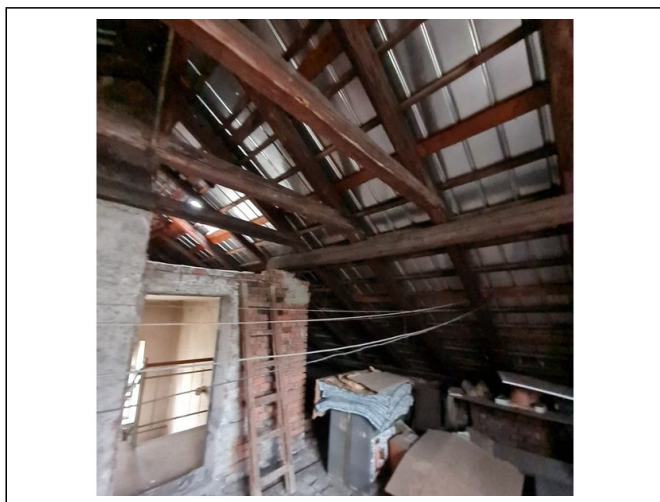
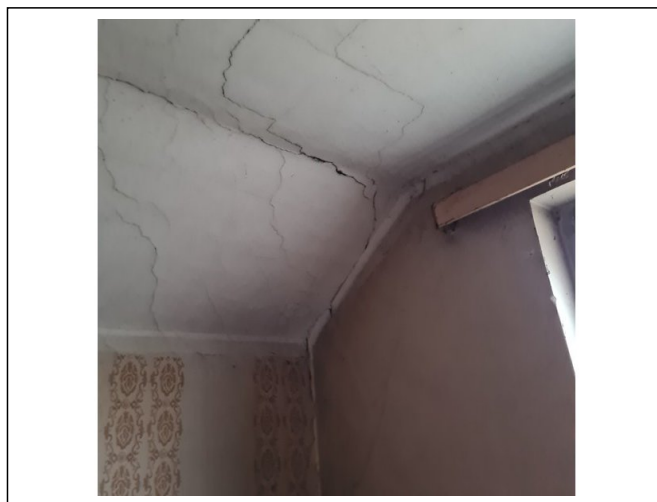
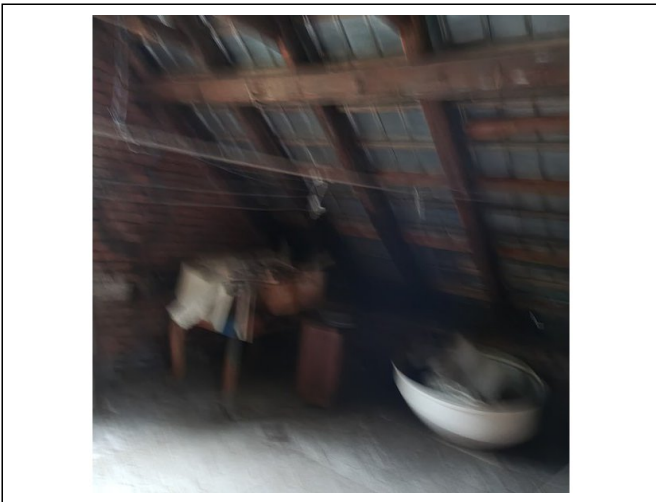
- Pod střechou nebo její částí je půda oddělená od vytápěných místností pod sebou lehkým stropem (není z betonu, cihel nebo panelů) a střecha je nedostatečně větraná (chybí větrací otvory nebo jsou menší než 1/300 půdorysné plochy větraného prostoru).

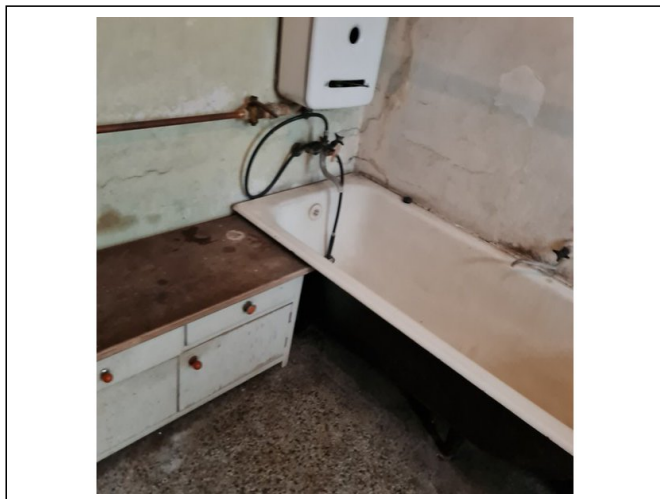
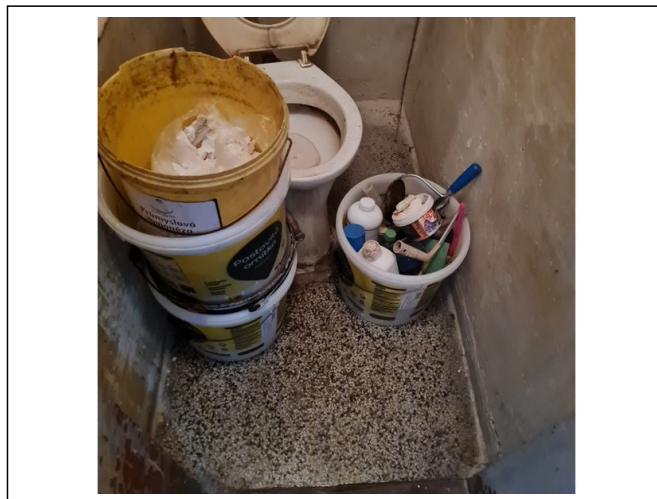
## H17 Hydro - mokré prozozy v interiéru

- Pod dlažbou a obklady koupelny chybí hydroizolace
- Hrozí hromadění vody pod vanou.
- Netěsná spára mezi navazující stěnou a vanou.

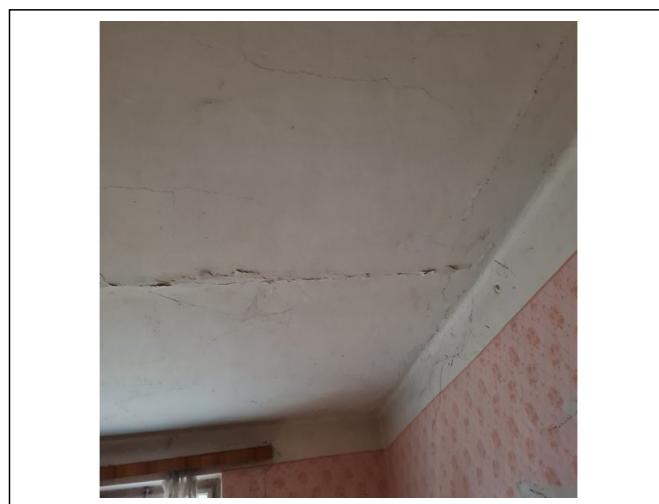
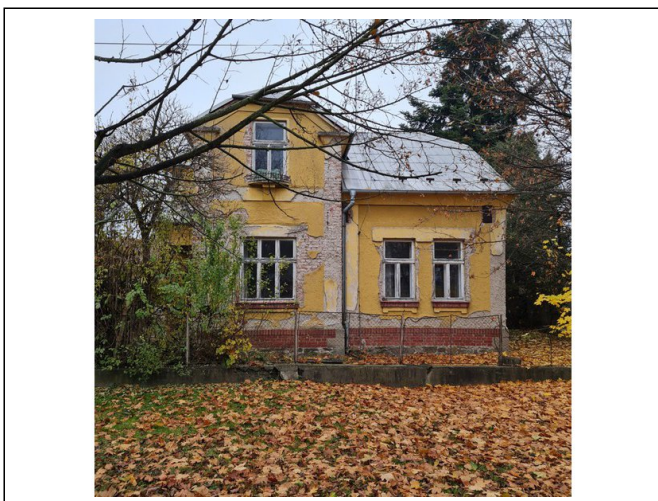
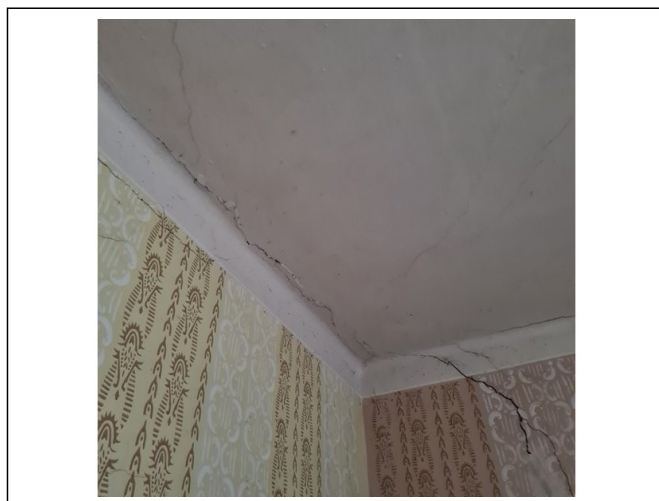
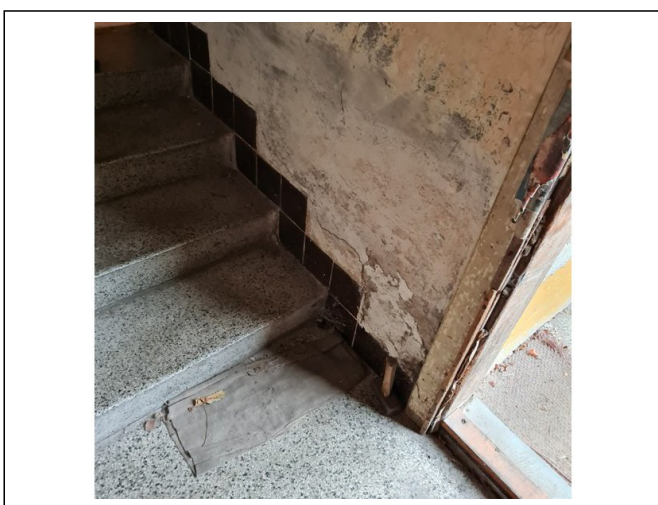
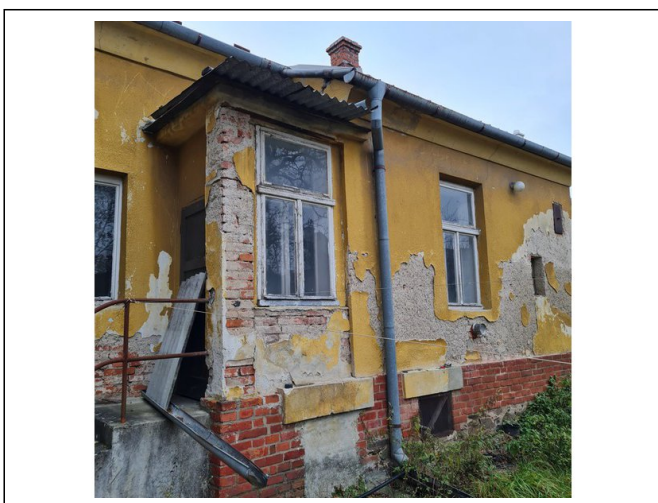
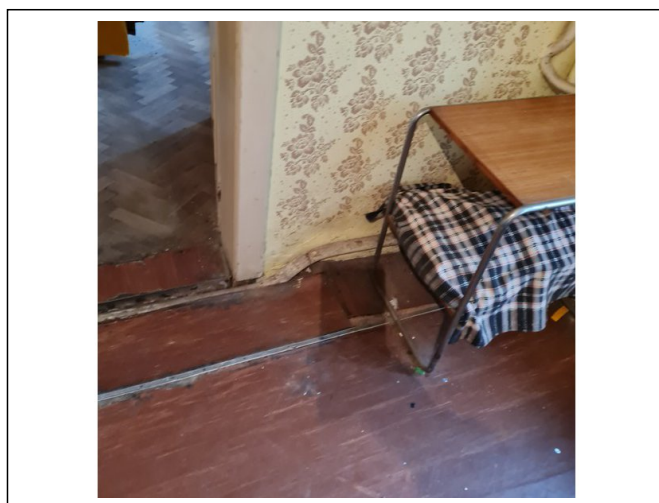
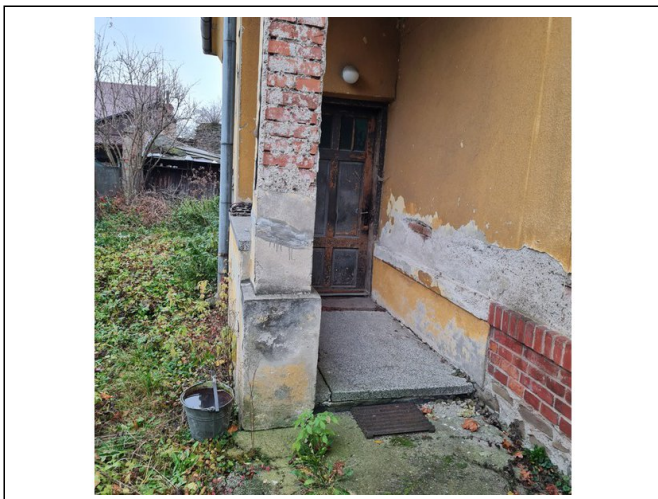
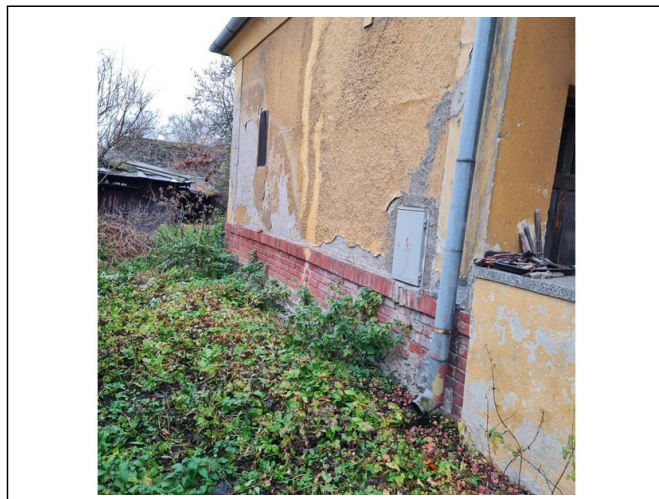
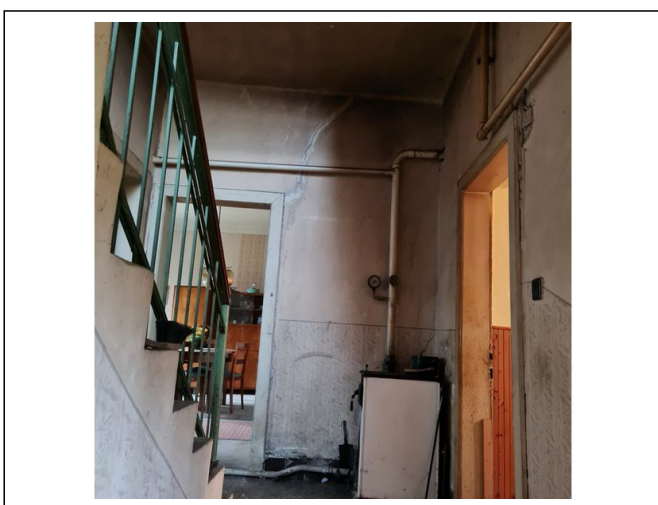
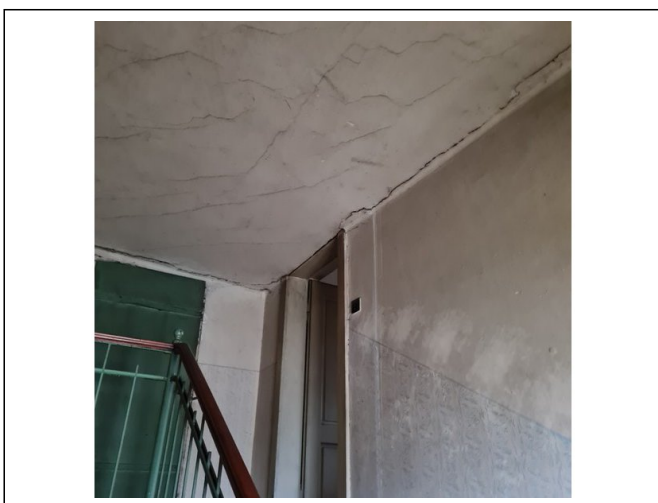
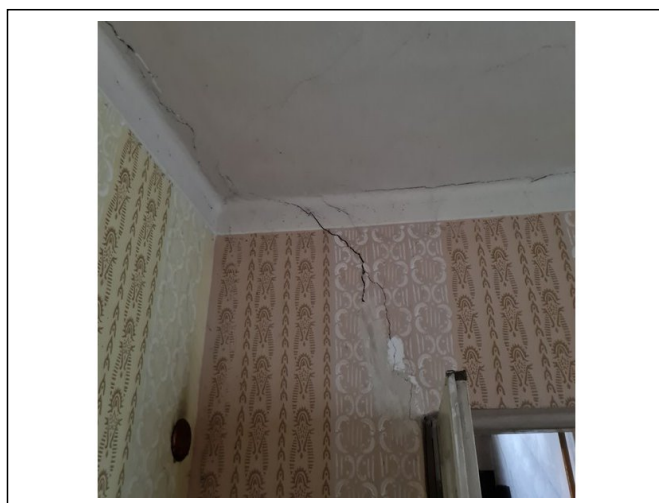
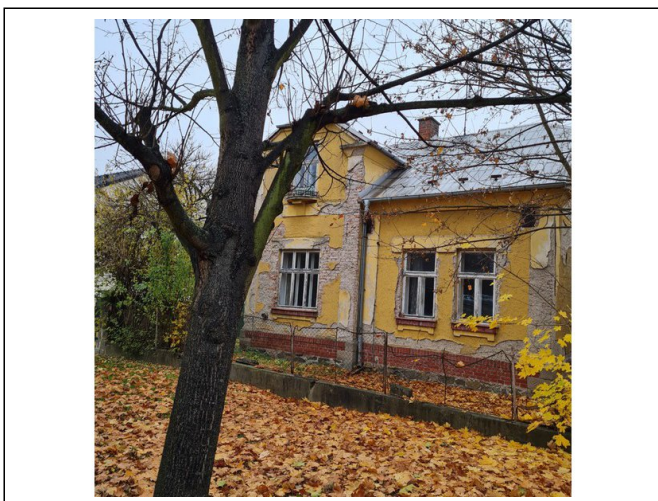
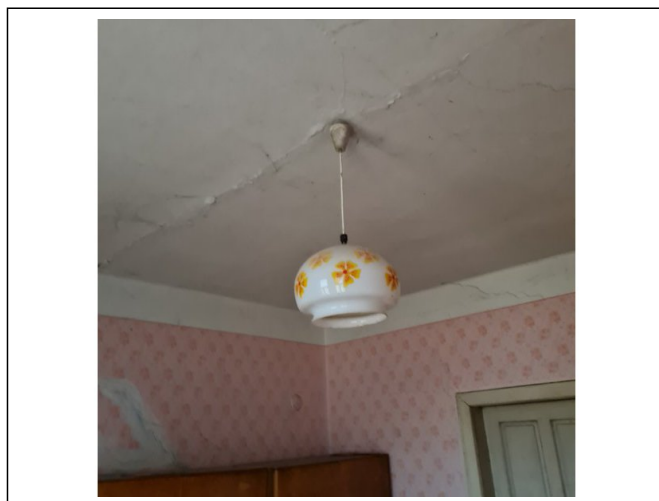
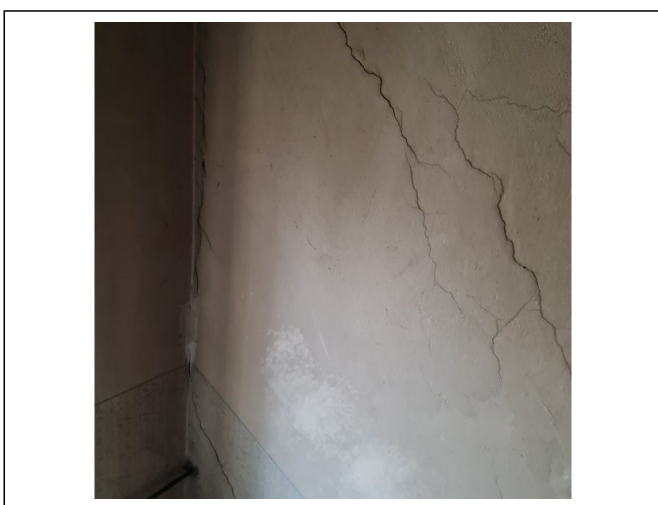
## P01 Systematické mechanické poškození povrchových úprav na stěnách

- Významné poškození vnějších omítek z důvodu dlouhodobého působení vlhkosti.
- Významné poškození vnitřních omítek z důvodu dlouhodobého působení vlhkosti a mechanického poškození.

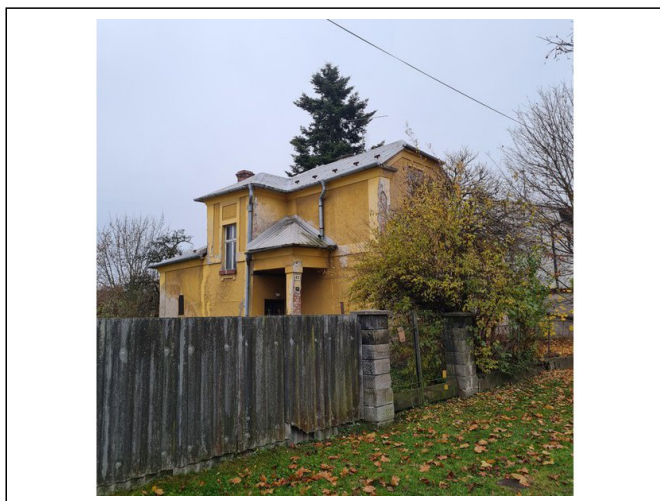
Foto 01

- Částečně obytné podkroví - pravděpodobně bez řádného zateplení šikmé části střechy.
- Připojovací spára oken není těsněna.
- Netěsnosti funkční a zasklívací spáry oken.

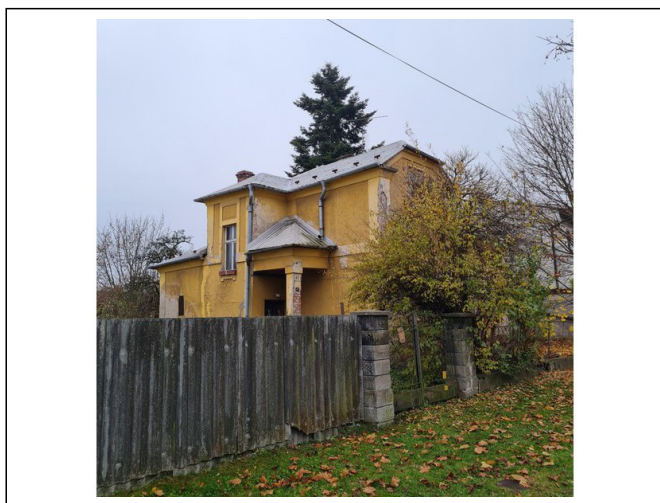
Foto 01

- Členitý tvar objektu např. ustupující nebo přesahující podlaží - střecha nad vstupem.
- Stavební prvky montované na fasádu nebo do střechy pomocí ocelových kotev - ocelové táhla.
- Nadokenní překlady provedené bez tepelné izolace.
- Nezateplený sokl domu.

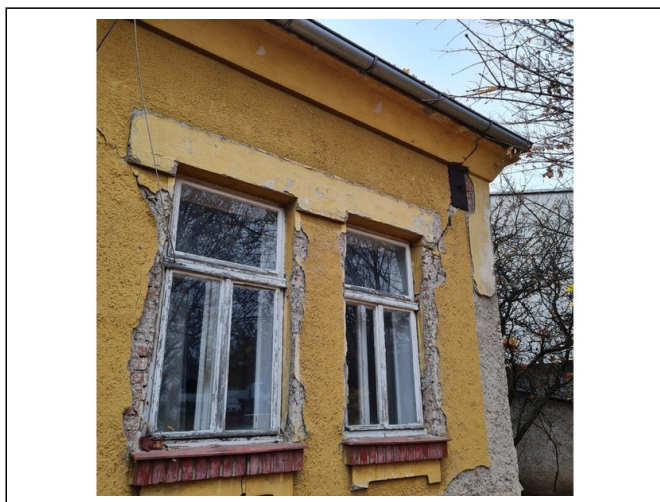
Foto 01

- Stará okna s jednoduchým zasklením a netěsnostmi ve funkční spáře.

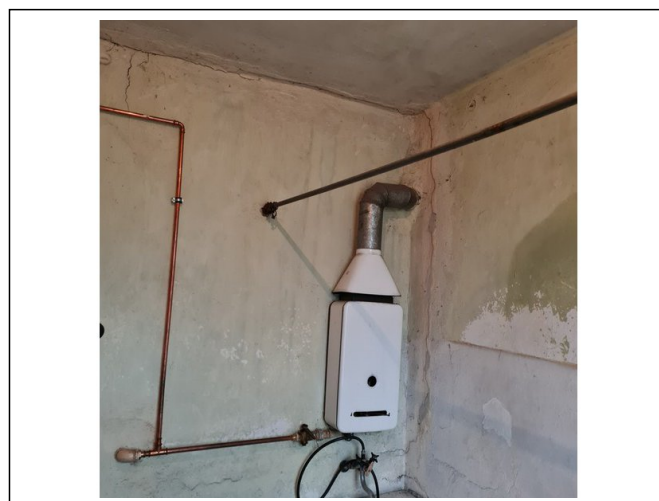
Foto 02

- Systém ohřevu teplé užitkové vody bez funkce termické dezinfekce.
- Nezateplené rozvody teplé (= chladnutí) nebo studené (= oteplování) vody v malých uzavřených prostorech.
- Slepé větve nebo větve s ojedinělým odběrem vody.

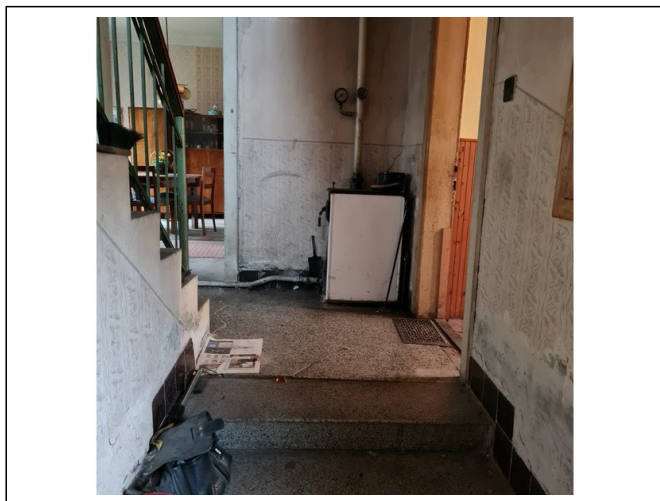
Foto 01

- Stáří zařízení více než 20 let.
- Potrubí nejsou vhodně napojována.
- Dlouhé rovné úseky potrubí.
- Nevhodné řešení vedení rozvod vytápění.

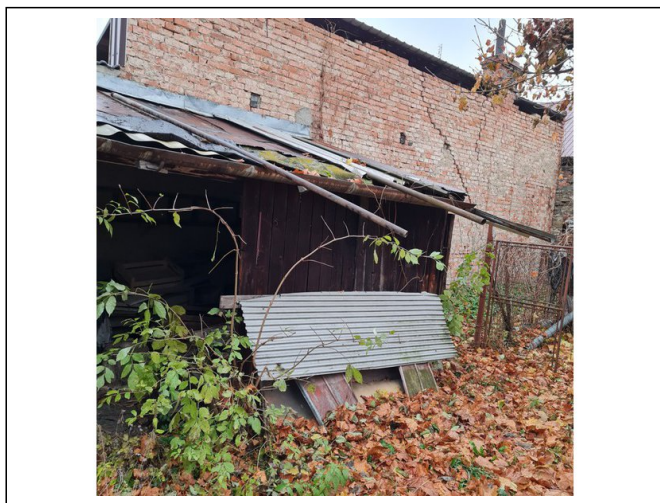
Foto 01

- Vedlejší stavba (kůlna), která v souladu se zákonem č. 183/2006 Sb. (stavební zákon) vyžaduje ohlášení či stavební povolení (§ 104, 105 a 108), je postavena bez příslušného povolení či ohlášení.
